COMUNE DI PORCARI
Servizio Assetto del Territorio

PERIZIA TECNICA PER SOMMA URGENZA
EX OLEIFICIO TOSCHI

DICEMBRE 2017

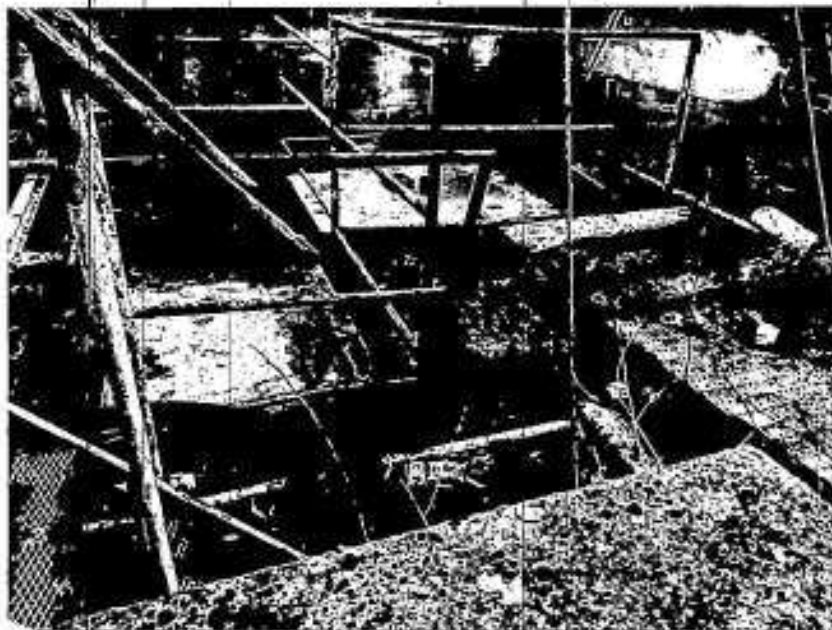
La rappresentazione di come si presentavano le vasche nel giorno del sopralluogo:

La copertura delle vasche: la copertura delle vasche dell'impianto di trattamento acque era stata parzialmente divelta, questo ha comportato un abnorme apporto di acque meteoriche all'interno e la tracimazione dei liquidi presenti che hanno inquinato le acque superficiali convogliate al fosso di raccolta delle acque meteoriche. L'intervento consiste nel ripristinare la copertura, impedire che le acque meteoriche ed i residui oleosi possano tracimare nuovamente e l'acqua inquinata dalle vasche confluire nella condotta delle acque piovane.
La copertura di vasche di lavorazione:

canale esterno. Si procederà con una copertura provvisoria leggera atta ad impedire che le acque meteoriche possano entrare in contatto con i residui presenti nelle vasche.

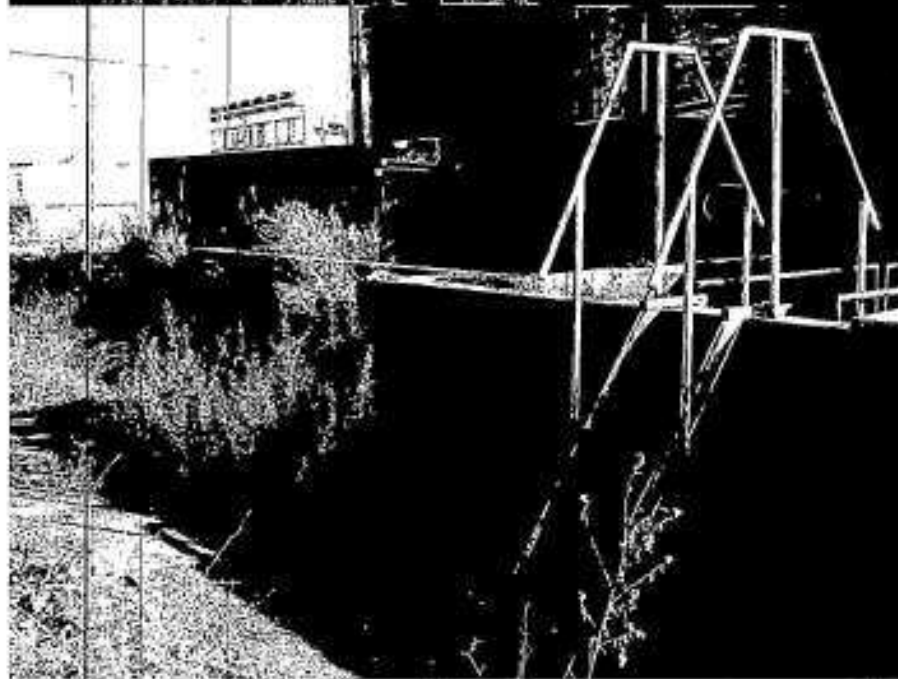
così come le vasche dell'impianto di trattamento acque anche alcune vasche di lavorazione sono rimaste intrise di residui di lavorazione oleosi e con materiale pericoloso palabile che entrando in contatto con le piogge provocano l'inquinamento delle acque di pioggia e di conseguenza del

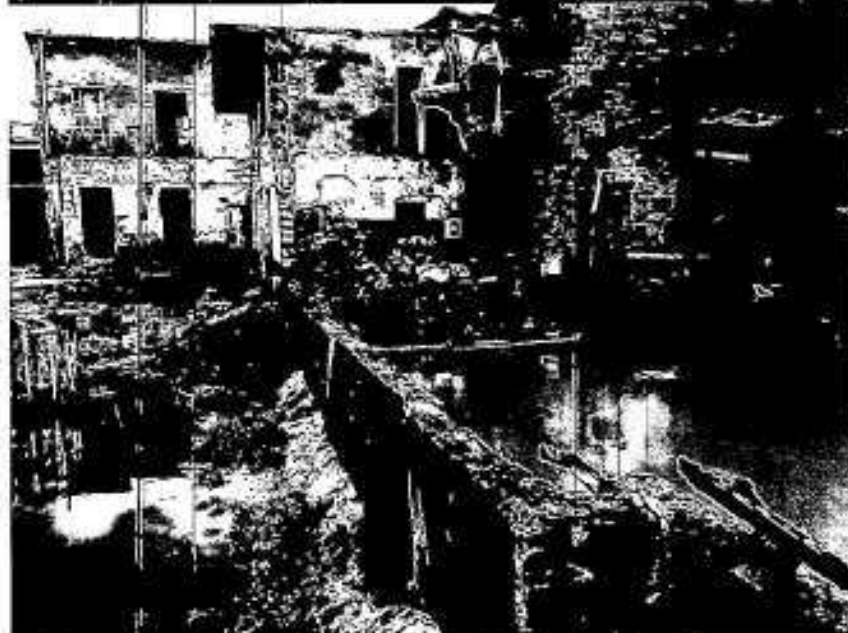
Foto muro pericolante e macerie

Macerie edili contaminate da sostanze oleose o peciose di colore nero.

All'ingresso della vasca di contenimento vi sono delle macerie e una porzione di muro pericolante. L'intervento consiste nel mettere in sicurezza l'area facendo cadere la parte di muro pericolante e di mettere in sicurezza le macerie edili in modo che non vengano più dilavate dalla pioggia. In questa fase di primo sopralluogo l'intervento più ragionevole consiste nel sistemare le macerie inquinate a ridosso della costruzione solida presente e nel coprirle con materiale idoneo ad evitare il contatto con le acque meteoriche.

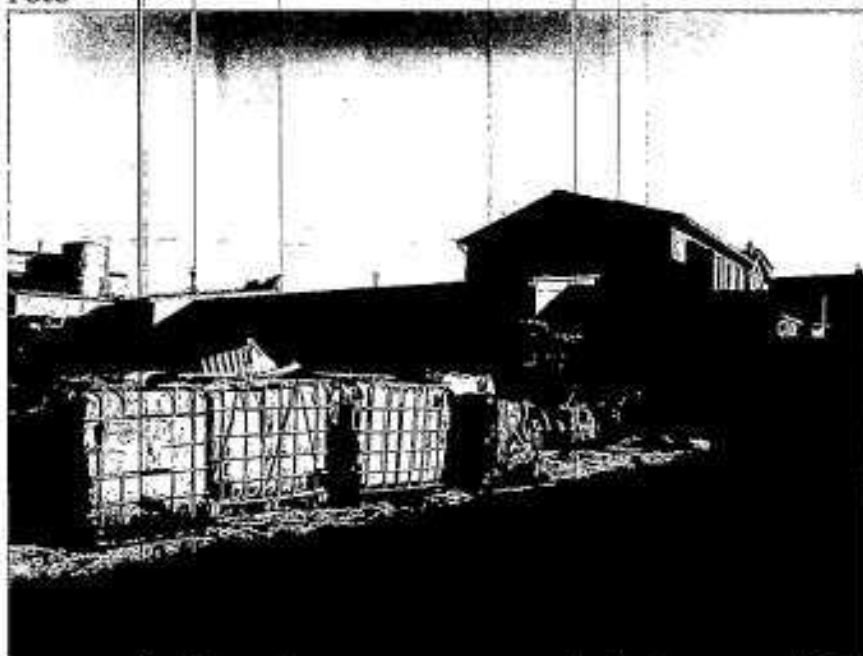
Foto

Messa in sicurezza dei rifiuti presenti sul piazzale e loro sistemazione sotto la tettoia.
Come si evince dalle foto sul piazzale sono presenti dei rifiuti, dei contenitori contenenti
residui di lavorazione che vengono a contatto con le acque piovane ed inquinano
quest'ultime. Dalle foto allegate si evince come alcuni dovranno essere riconfezionati.

L'intervento previsto consiste nel proteggere dalle precipitazioni i residui ed i contenitori presenti sul piazzale collocandoli al disotto della tettoia presente con pavimentazione. Prima di collocare i residui verra fatta una vasca di contenimento con un telo e i bordi opportunamente rialzati atti ad impedire la fuoriuscita di eventuali residui.
