3. RISULTATI SISTEMA ROGIO/FRIZZONE

3.1 Applicazione metodo IBE

3.3.2 Applicazione metodo IFF 2007

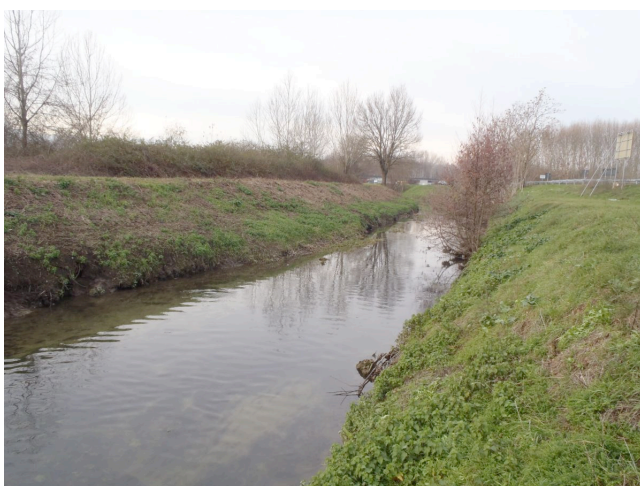
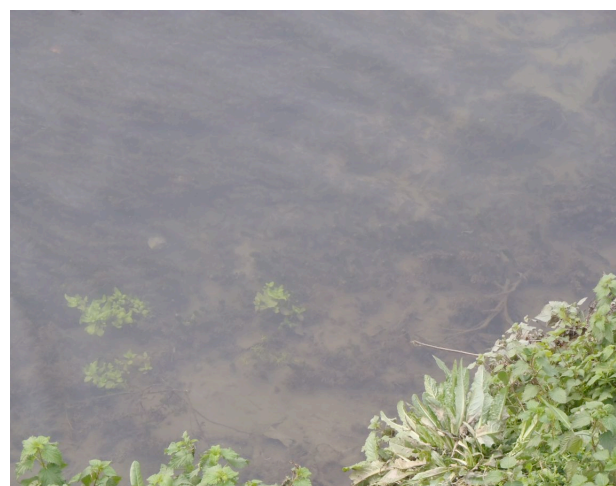
Canale Rogio**Stazione: Monte Frizzone****Data: 20.12.2011****RILIEVI AMBIENTALI nel transetto****Granulometria (percentuale di presenza)**

h media dell'acqua	60 cm
h max dell'acqua	70 cm
Larghezza alveo bagnato	5 m
Larghezza alveo di piena	10 m
Velocità corrente	impercettibile

ritenzione del detrito	moderata
materia organica	fr.polposi
anaerobiosi sul fondo	tracce
Organismi incrostanti	feltro sottile
Batteri filamentosi	assenti

Acque abbastanza limpide

U.S. VALIDE/RILEVATE	10/13
Ingresso in tabella	Gammar.
Valore di I.B.E.	5-6
Classe di qualità	IV - III

NotePresenza di *Procambarus clarkii*Il Palaemonidae è *Palaemonetes antennarius*, inserito nell'Allegato A alla LR 56/00**Ambiente intermedio tra alterato e molto alterato**

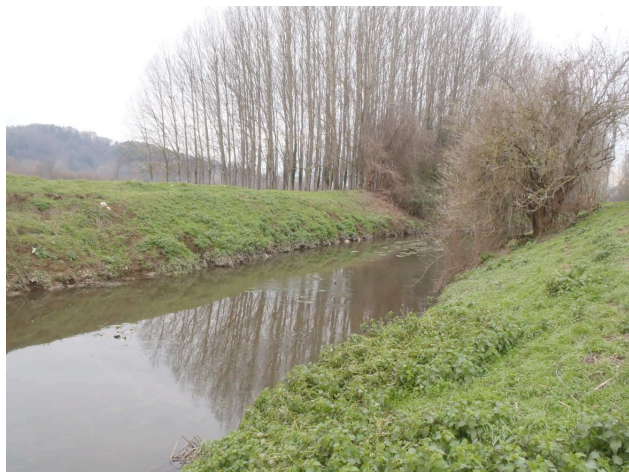
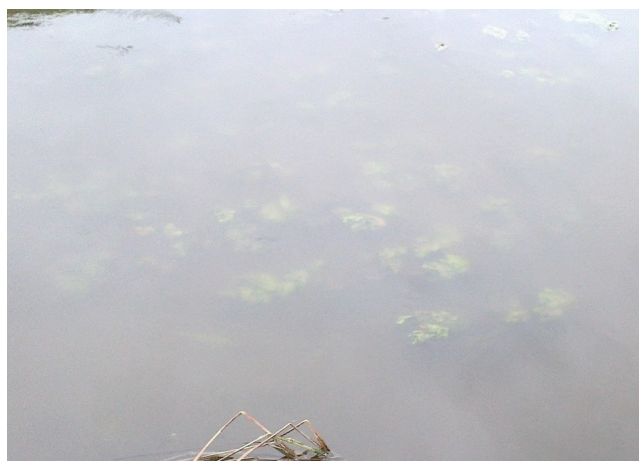
Stazione: Valle Frizzone

h media dell'acqua	40 cm
h max dell'acqua	80 cm
Larghezza alveo bagnato	8 m
Larghezza alveo di piena	10 m
Velocità corrente	impercettibile

ritenzione del detrito	scarsa
materia organica	fr.polposi
anaerobiosi sul fondo	estesa
Organismi incrostanti	feltro sottile
Batteri filamentosi	assenti

Acque molto torbide e forte odore anossico

U.S. VALIDE/RILEVATE	10/14
Ingresso in tabella	Gammar.
Valore di I.B.E.	5-6
Classe di qualità	IV - III

Ambiente intermedio tra alterato e molto alterato

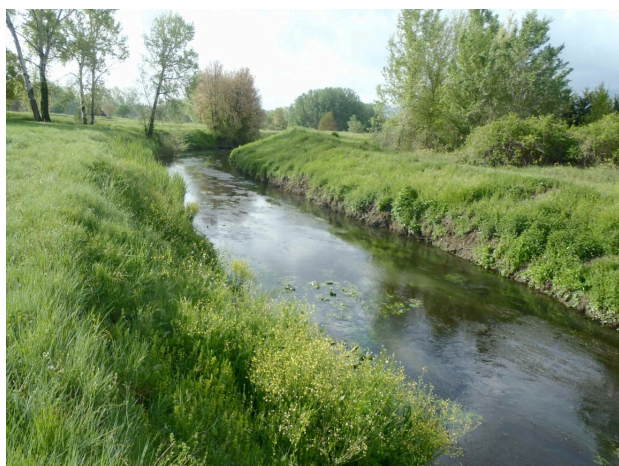
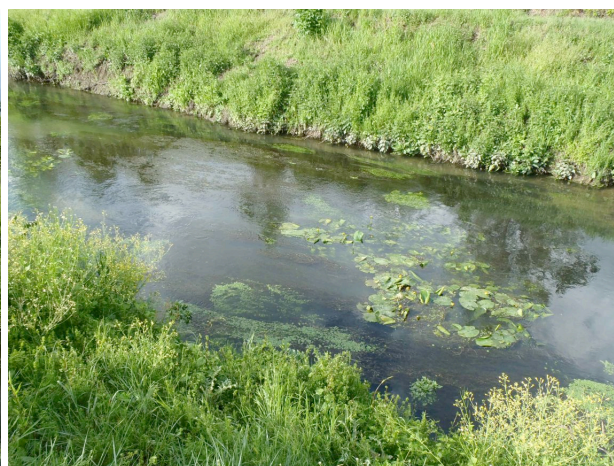
Stazione: Monte Frizzone

h media dell'acqua	100 cm
h max dell'acqua	150 cm
Larghezza alveo bagnato	7 m
Larghezza alveo di piena	10 m
Velocità corrente	media e laminare

ritenzione del detrito	moderata
materia organica	fr.polposi
anaerobiosi sul fondo	localizzata
Organismi incrostanti	feltro al tatto
Batteri filamentosi	assenti

U.S. VALIDE/RILEVATE	12/16
Ingresso in tabella	Gammar.
Valore di I.B.E.	6
Classe di qualità	III

Ambiente alterato

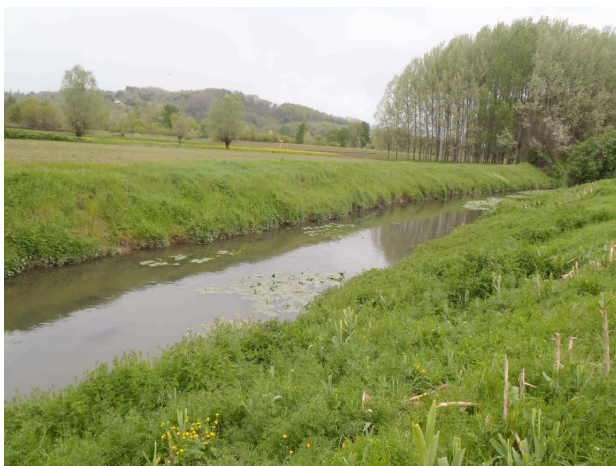
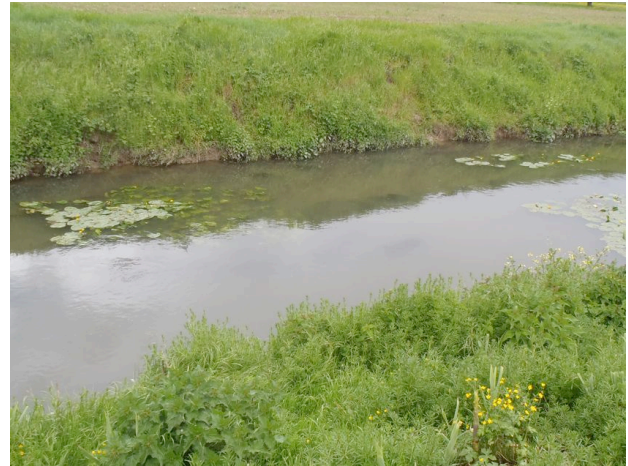
Stazione: Monte Frizzone

ritenzione del detrito	scarsa
materia organica	fr. polposi
anaerobiosi sul fondo	estesa
Organismi incrostanti	feltro sottile
Batteri filamentosi	assenti

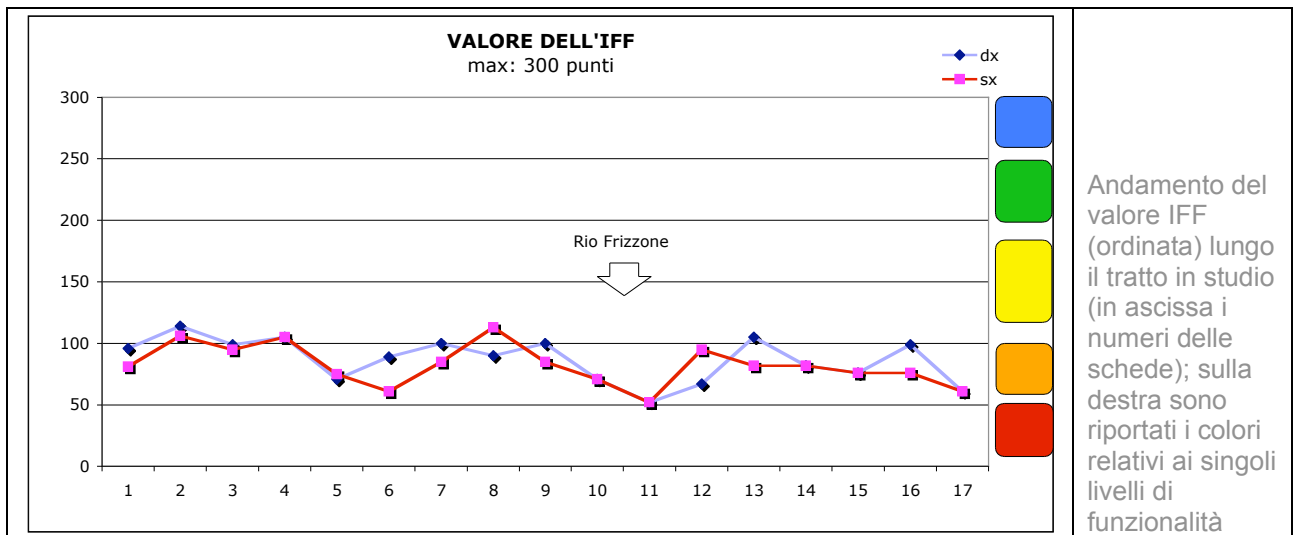
I dati rilevati sono stati elaborati nei grafici sottostanti in modo da fornire una visione complessiva e sintetica di ciascuna sponda del canale (diagramma a torte) e di osservare il dettaglio dell'andamento del valore dell'indice lungo il tratto campionato (diagramma a punti e linee).

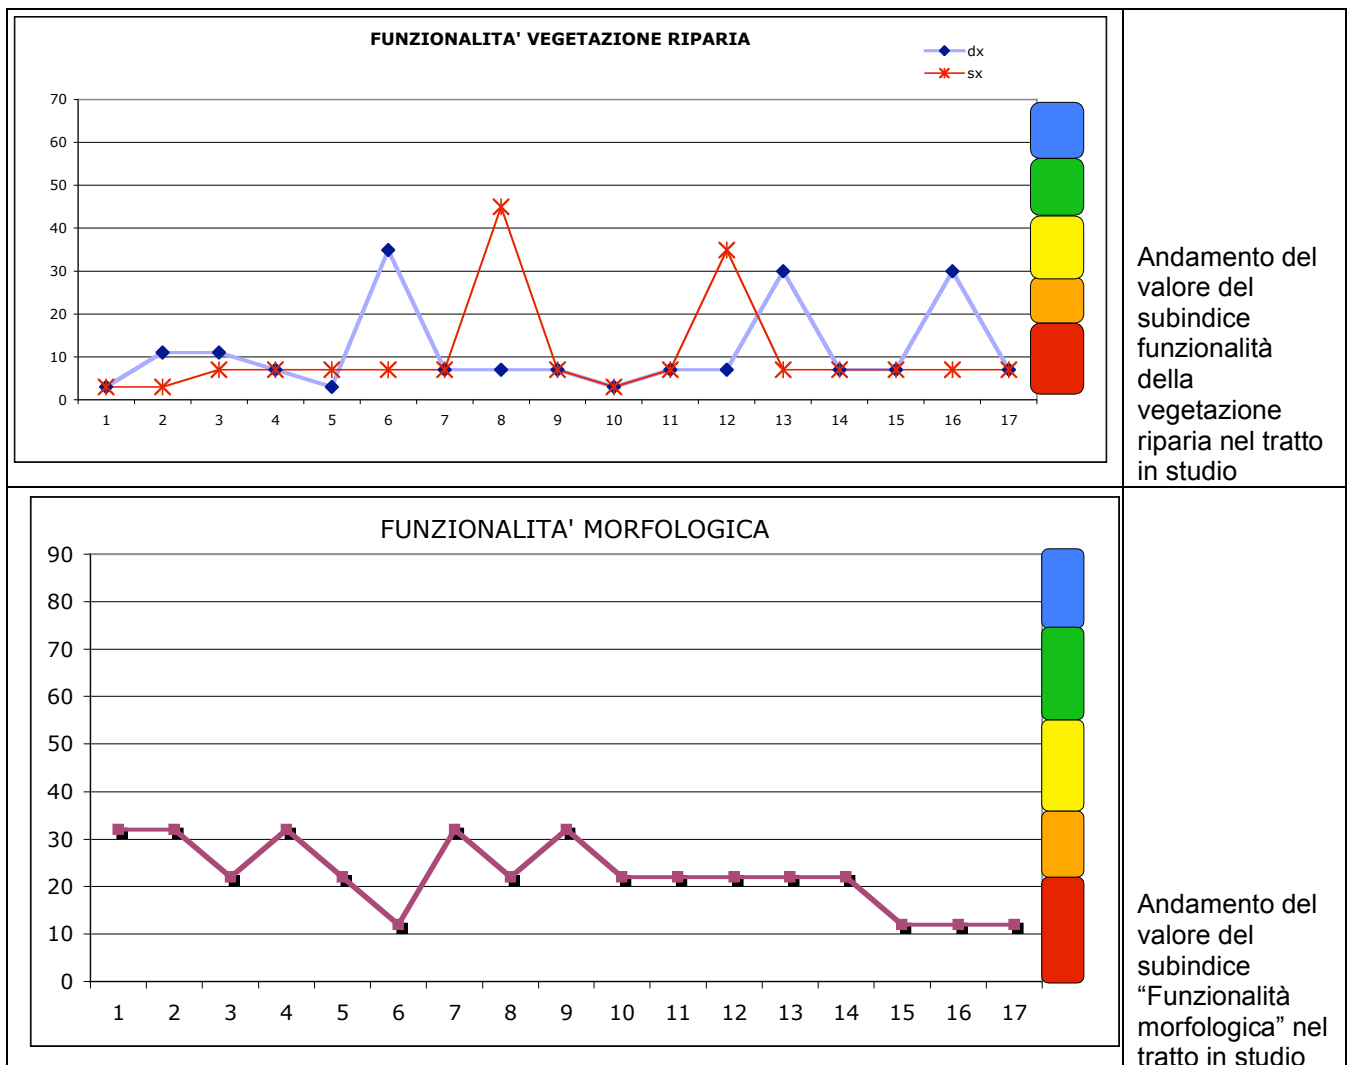
Nella finalità di individuare le cause del malessere del fiume, si riportano a seguire anche grafici di andamento dei valori dei subindici “Funzionalità morfologica” (Domande su Efficienza di esondazione, substrato dell’alveo, naturalità della sezione, idromorfologia) e “Funzionalità della Vegetazione riparia” (Domande su tipologia delle formazioni riparie primarie o secondarie, ampiezza e continuità).

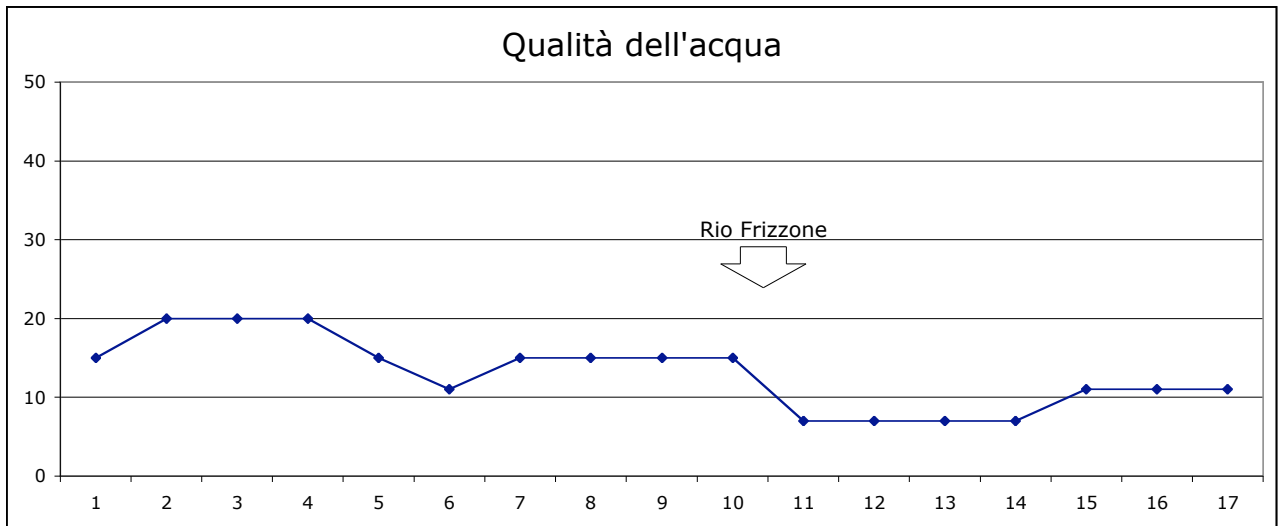
Per il particolare contesto indagato, si è ritenuto utile riportare anche il grafico dell'andamento della qualità delle acque:

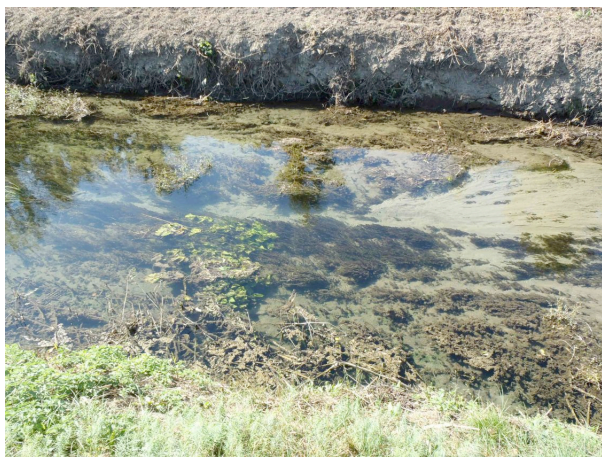
Dettaglio della trasparenza delle acque del Canale Rogio a monte dell'immissione del Rio Frizzone; Ottobre 2011

La qualità dell'acqua è piuttosto scarsa in tutto il tratto: a monte del Frizzone la III-IV CQ-IBE è dovuta sia ad inquinamento di origine diffusa non tamponato da un'efficace sistema vegetazionale che ad inquinamento di natura puntiforme (scarichi per lo più industriali provenienti dal settore cartario); la scarsa capacità autodepurativa del canale, confermata dall'indagine sulla funzionalità fluviale, non permette il recupero del sistema e l'immissione del Rio Frizzone (cfr. immagini nella pagina precedente), convogliante il carico organico del depuratore di Casa del Lupo, decreta il passaggio ad una IV CQ-IBE.

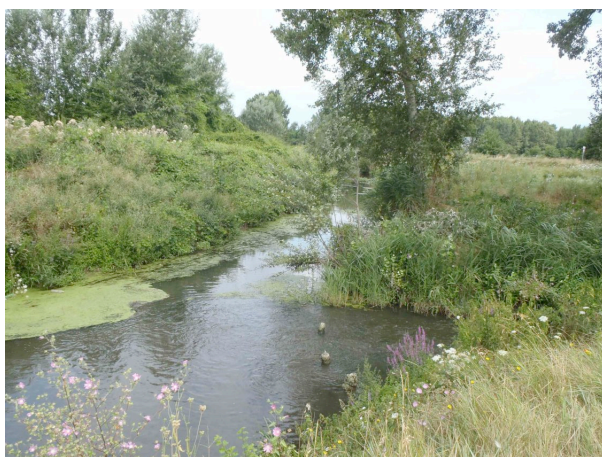
Immissione del Rio Frizzone nel Rogio; Luglio 2012

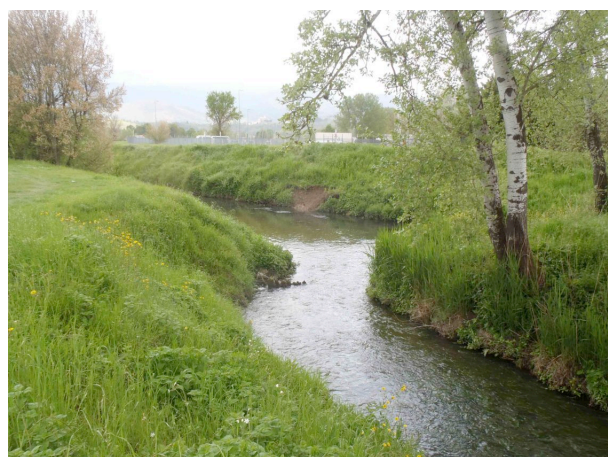
Immissione del Rio Frizzone nel Rogio; Aprile 2011.
