4. RISULTATI VISONA DI CASTELVECCHIO

4.1 Indagine fotografica

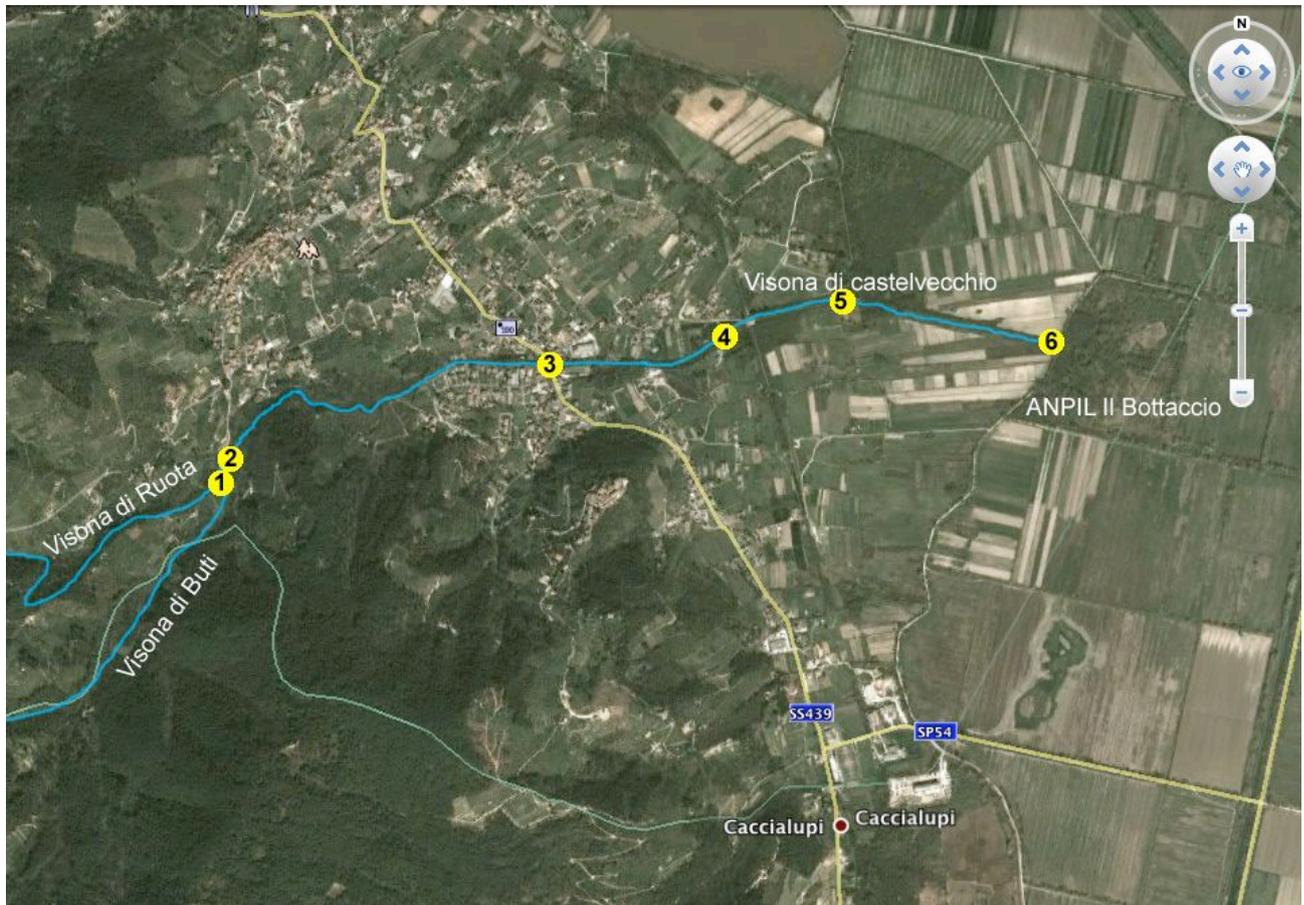
La carta sottostante vuol fungere da quadro di unione della presente iconografia.

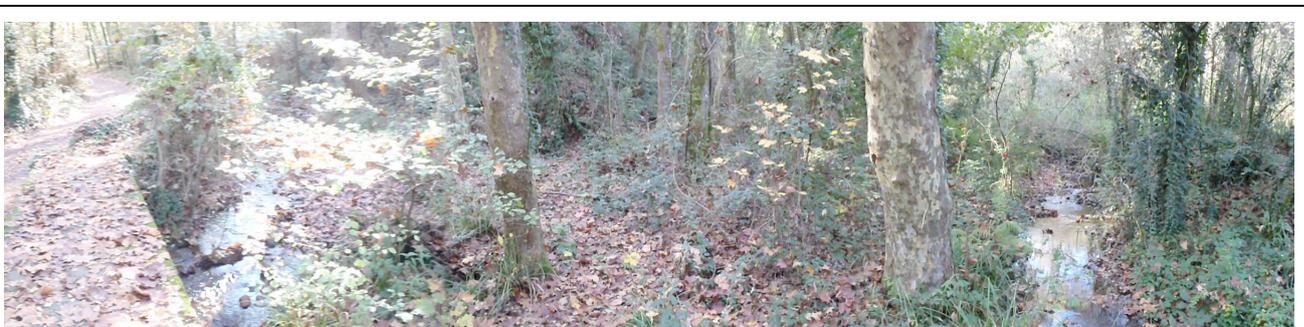
Punto 1. Visona di Buti (a sinistra dell'immagine) e di Ruota (a destra), prima della confluenza.

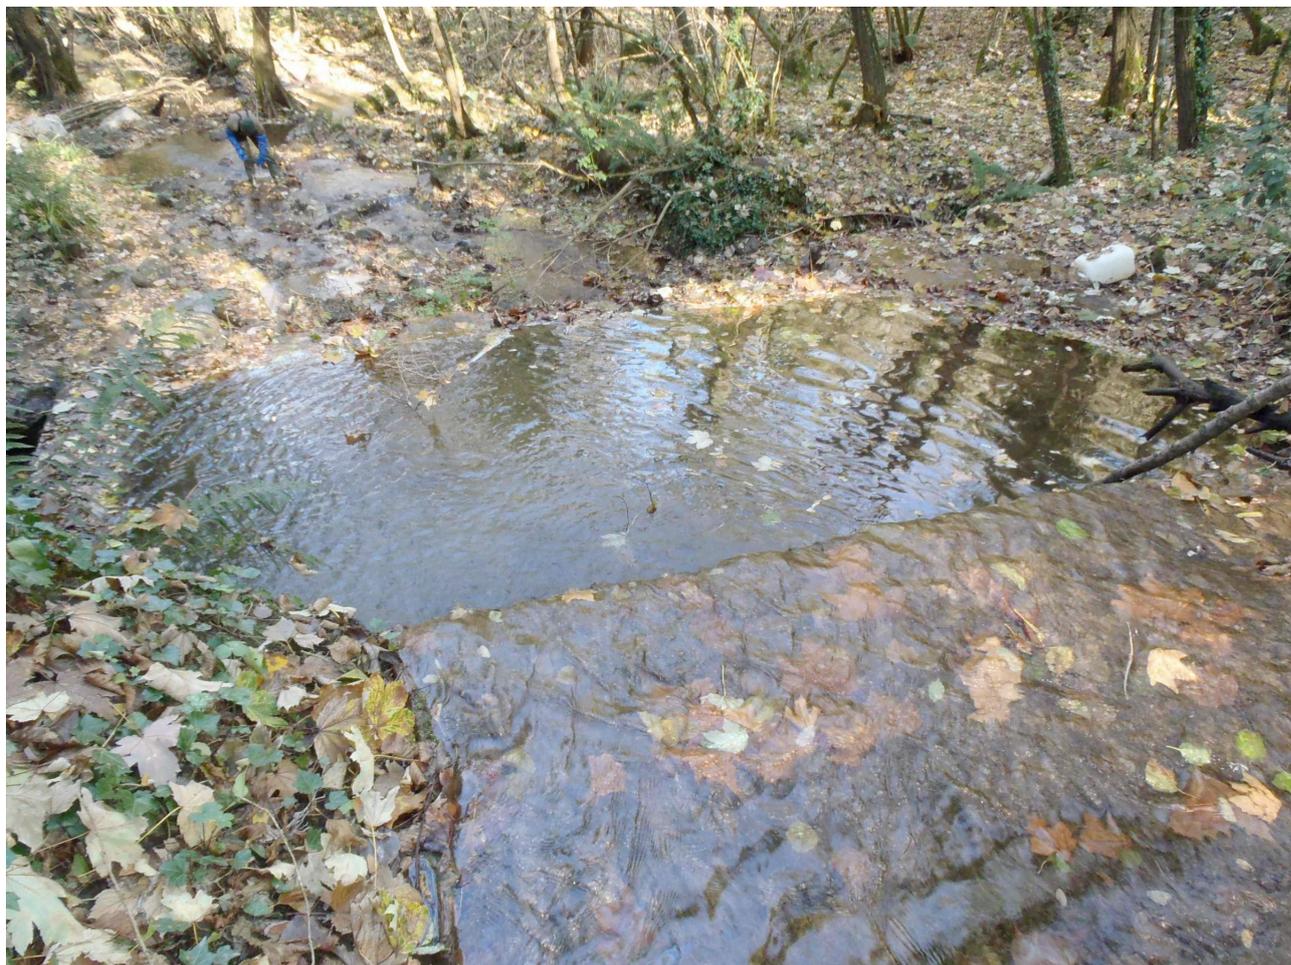
Punto 2. Visona di Castelvecchio subito dopo la confluenza delle due Visone. Il campionamento IBE è stato effettuato a valle rispetto ad un grosso salto artificiale (circa 2,5 m).

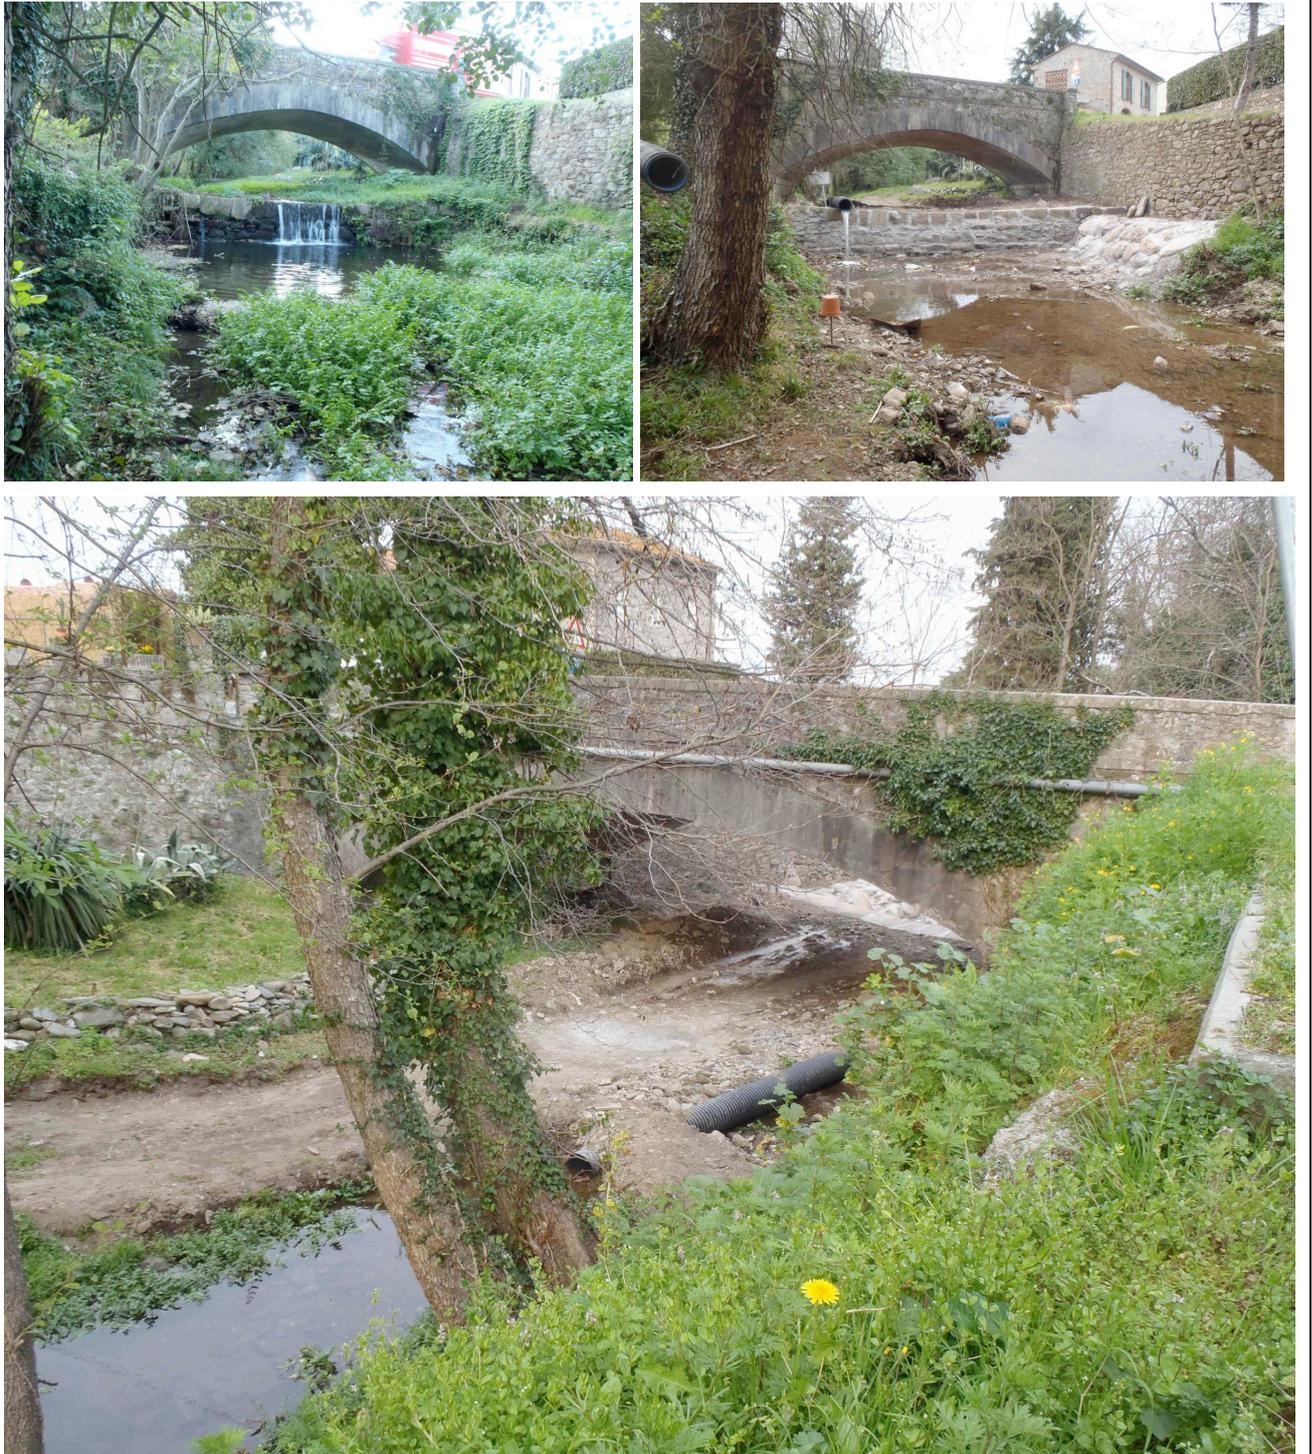
Punto 3. Immagini del ponte della strada Lucca-Bientina, zona di applicazione del metodo IBE; a sinistra, l'immagine scattata a novembre ed a destra quella scattata a marzo durante i lavori di sistemazione idraulica del Rio. In basso, la zona a monte del ponte durante i lavori. In giugno, il tratto era in secca.
