Canale Rogio 1 – Ponte alle Murelle

Data: Ott 2011

Lungh. tratto: 165 mt

Canale Rogio 2 – Villa Magnani      Data: Ott 2011      Lungh. tratto: 180 mt  
 Carta di funzionalità e punteggio dell'IFF

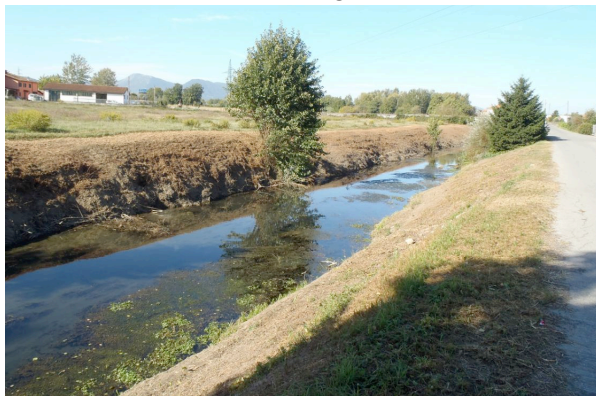
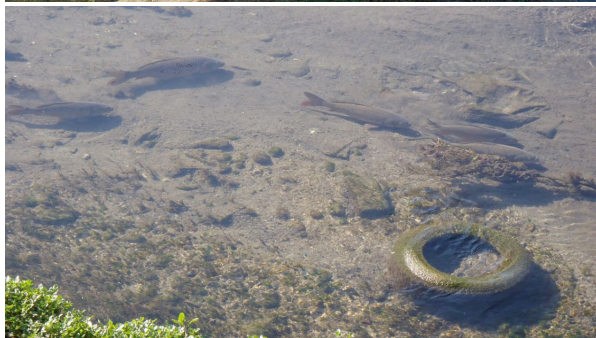
Rilievi fotografici

Tratto canalizzato non arginato, con variazione idraulica del solo battente e conseguente assenza di efficienza di esondazione durante le piene ordinarie; la buona copertura di idrofite garantisce una discreta capacità di ritenzione del sistema nonostante la caratteristica limosità del fondo.

<b>Dx</b>	<b>Primaria 3 – V</b>	<b>Sx</b>	<b>Secondaria 3 – V</b>
Suolo nudo su entrambe le sponde o con vegetazione erbacea rada; presenza sporadica di <i>Ailanthus altissima</i>

Tra le piante acquatiche, presenti: *Nuphar luteum*, *Potamogeton pectinatus*, *Ceratophyllum sp.* e *Nasturtium officinale*

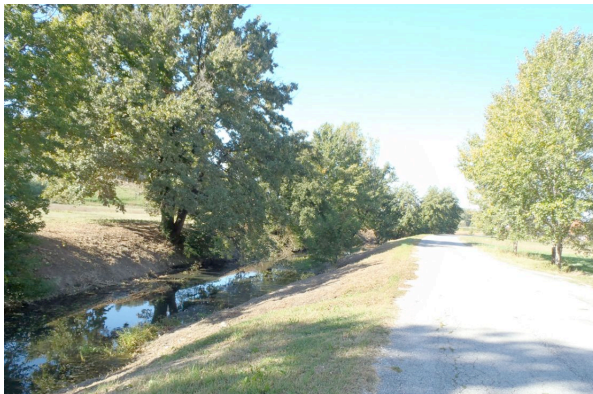
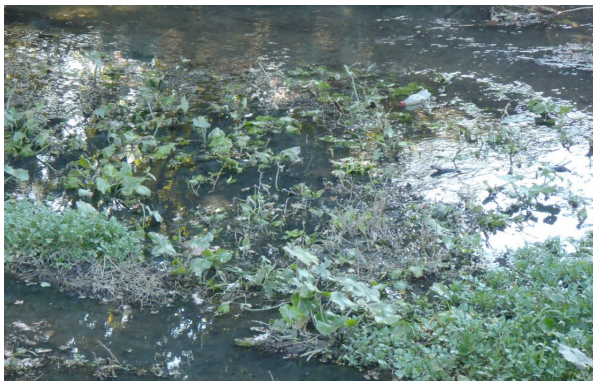
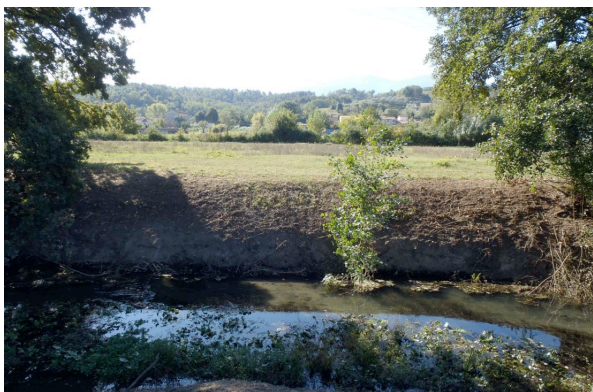
Rilievi fotografici

Tratto canalizzato non arginato, con variazione idraulica del solo battente e conseguente assenza di efficienza di esondazione durante le piene ordinarie; la buona copertura di idrofite garantisce una discreta capacità di ritenzione del sistema.

<b>Dx</b>	<b>Primaria 11 – V</b>	<b>Sx</b>	<b>Primaria 3 – V</b>
Filare arboreo isolato costituito da Ontano, Quercia e Pioppo nero		Suolo nudo con vegetazione erbacea e radi arbusti

Buona copertura ad idrofite, con *Alisma plantago aquatica*, *Ceratophyllum sp.*, *Nuphar luteum* e sporadica *Typha latifolia*.

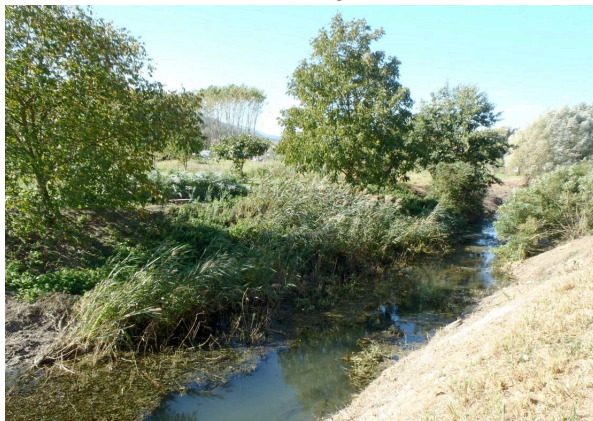
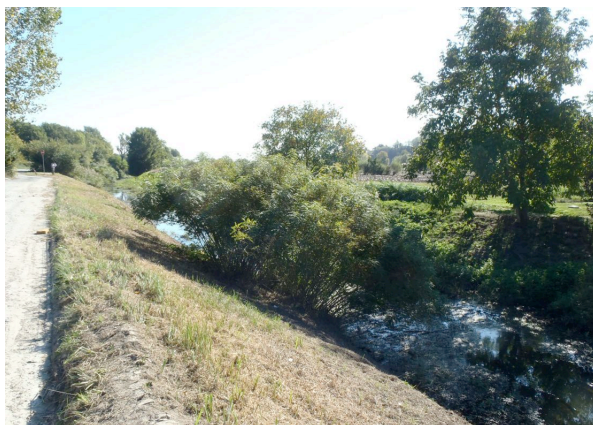
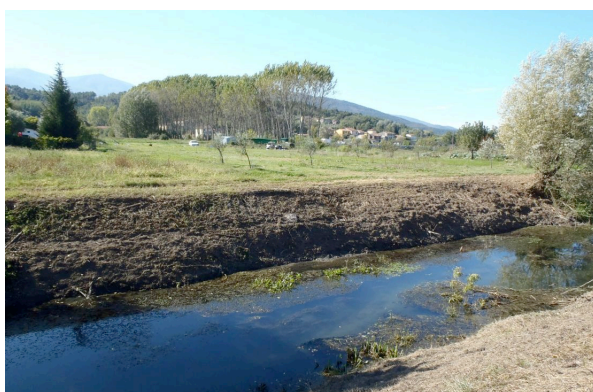
Rilievi fotografici

Tratto canalizzato non arginato, con variazione idrica del solo battente idraulico e conseguente assenza di efficienza di esondazione durante le piene ordinarie; la buona copertura di idrofite ed elofite garantisce una discreta capacità di ritenzione del sistema.

Dx	Primaria 7 - V	Sx	Primaria 7 - V
Tratto eterogeneo con iniziale presenza di filare arboreo isolato costituito da specie riparie, interrotto da un ampio tratto privo di vegetazione; solo nella parte finale presenza abbondante di <i>Phragmites australis</i> .		Suolo nudo o coperto da vegetazione erbacea consolidata. Presenza sporadica di arbusti esotici di <i>Amorpha fruticosa</i> .

Buona copertura ad idrofite, con *Ceratophyllum sp.*
