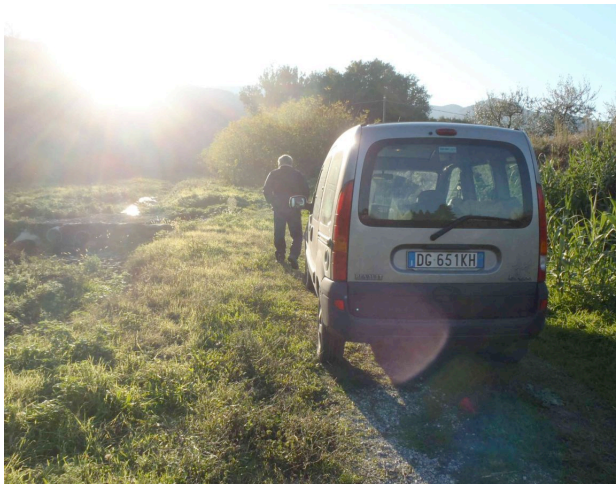
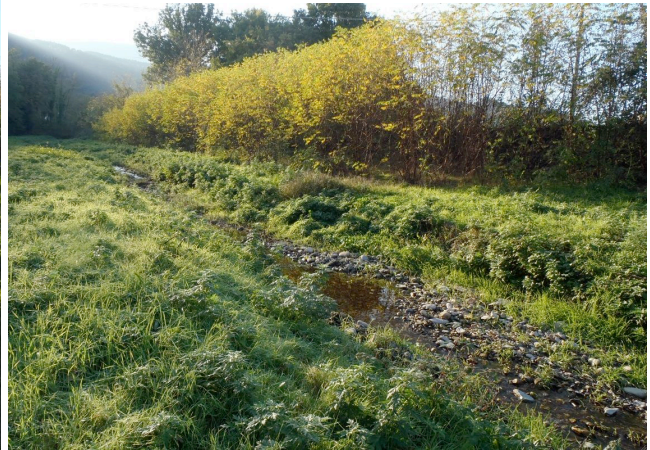
Punto 4. Guado alle Redole. L'acqua inizia ad inalvearsi ed a valle del guado il rio sparisce, rimanendo solo il segno dell'incisione verticale indotta dalle portate di morbida in un ambito artificializzato.

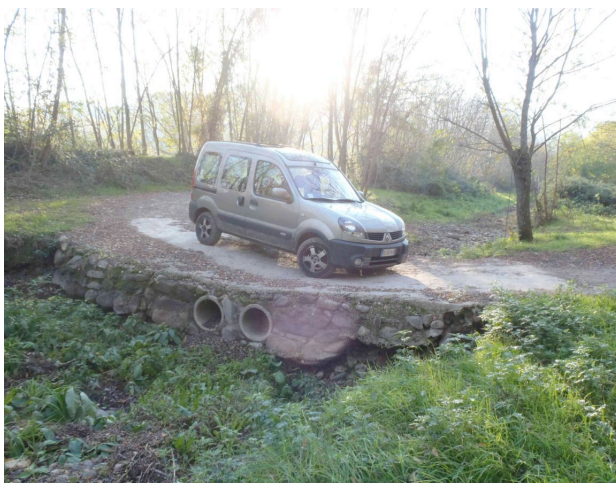
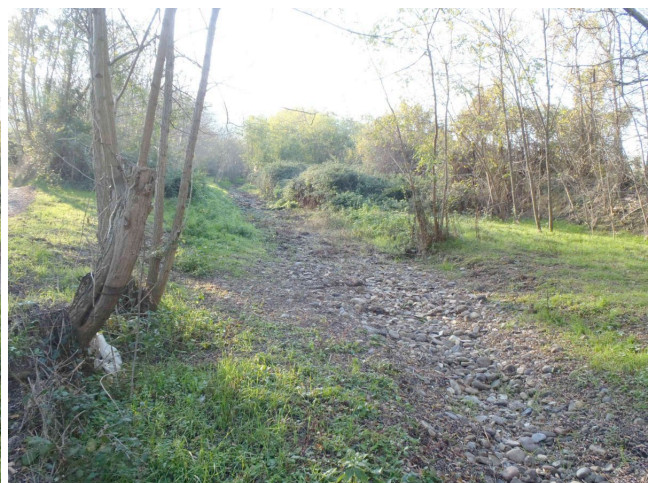
Punto 5. Ponticello per Villa Poschi. Assenza totale di acqua

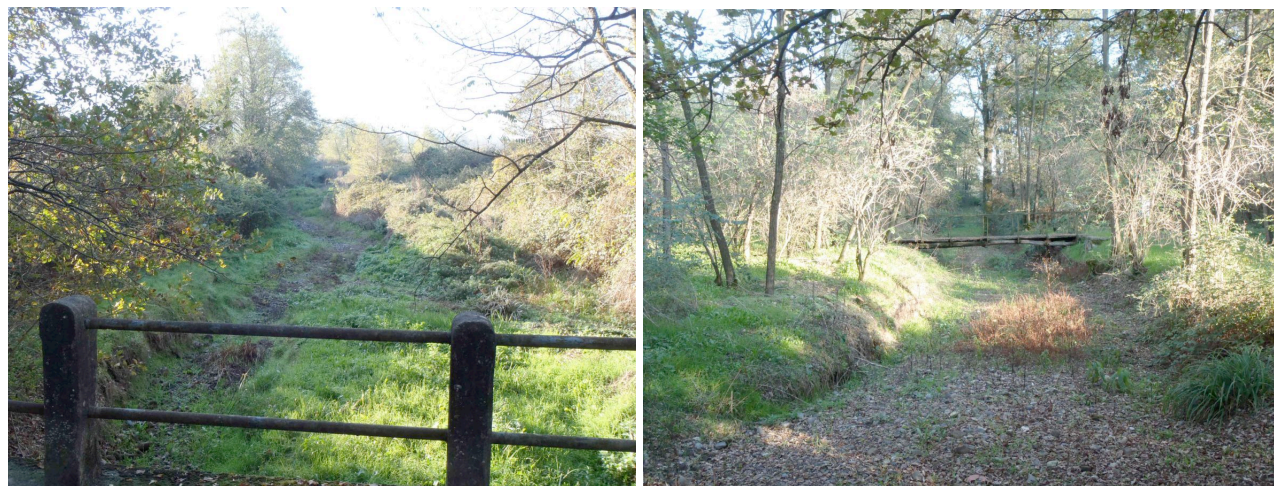
Punto 6. Ingresso ai Bottacci. Anche in questo caso persevera l'assenza di acqua, anche in altri periodi dell'anno.

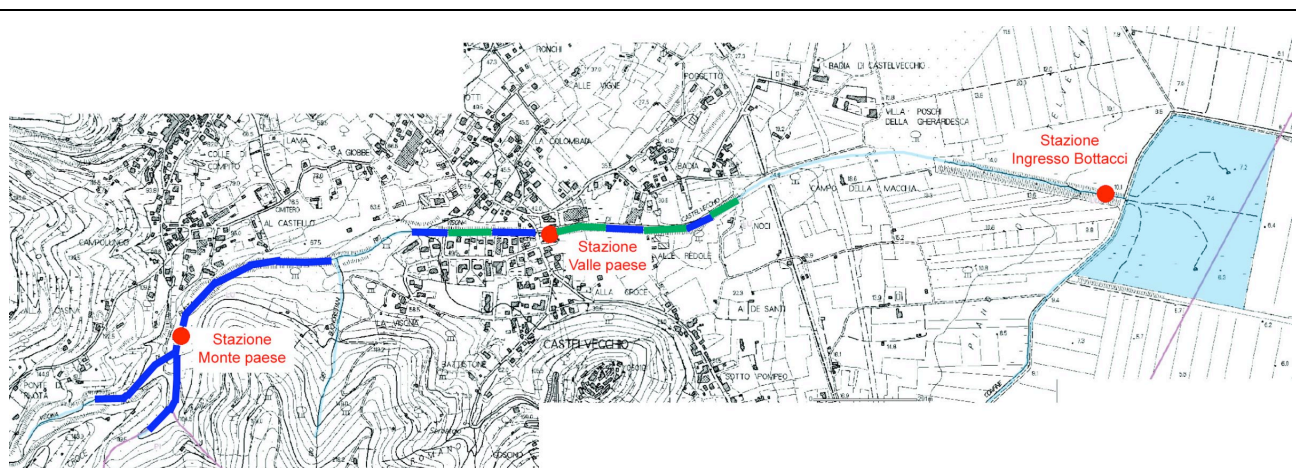
Stagione di Magra – Inverno 2011

Carta di Qualità delle acque del Rio Visone di Castelvecchio. I pallini rossi indicano le stazioni. I colori del tratto si riferiscono al metodo IBE, di cui alla Tabella 2. Immagini rielaborate da cartografia regionale scala 1:5000.
