Canale Rogio 5 – Alla Camilla

Data: Ott 2011

Lungh. tratto: 280 mt

Carta di funzionalità e punteggio dell'IFF

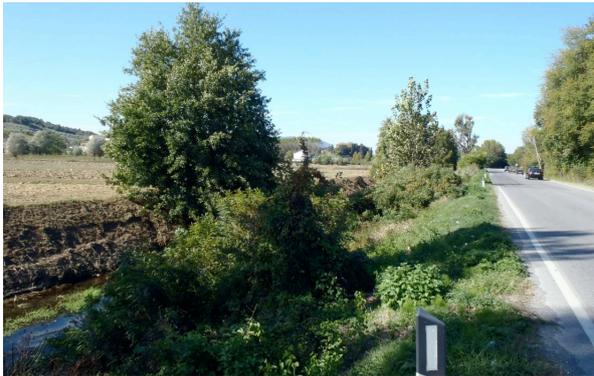
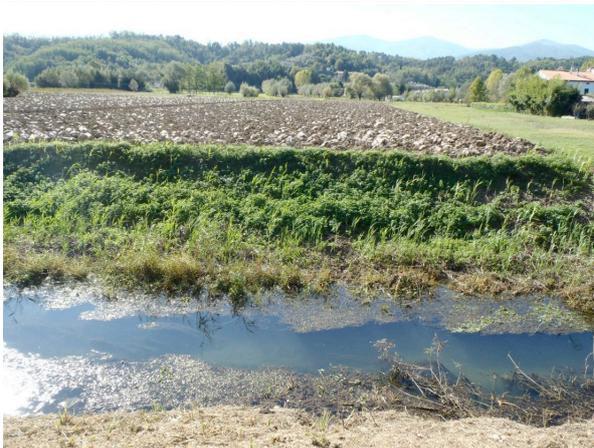
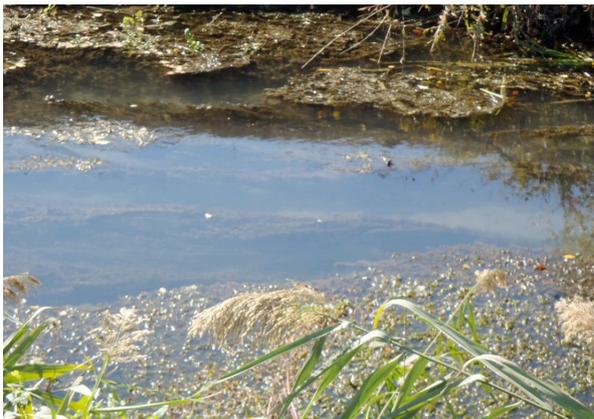
Rilievi fotografici

Subindice Morfologia: Pessima (18)

Tratto canalizzato non arginato, con variazione idrica pari al solo battente idraulico e conseguente assenza di efficienza di esondazione durante le piene ordinarie; il fondo dell'alveo, limoso, presenta una copertura ad idrofite ed elofite pari al 15-35%, il che garantisce una buonacapacità di ritenzione del sistema; perdita di naturalità residua per la carente presenza di vegetazione spondale.

Dx	Primaria 3 - V	Sx	Secondaria 7 - V
	Prevalenza di suolo nudo su cui si instaurano pochi esemplari isolati di <i>Populus nigra</i> . <i>Phragmythes</i> isolata e sporadica		Sponda molto eterogenea con presenza a tratti di <i>Phragmythes</i> , su una dominanza delle esotiche <i>Amorpha</i> ed <i>Ailanthus</i> .

Tra le piante acquatiche, presenti: *Potamogeton pectinatus*, *Myriophyllum sp.* e *Ceratophyllum sp.*

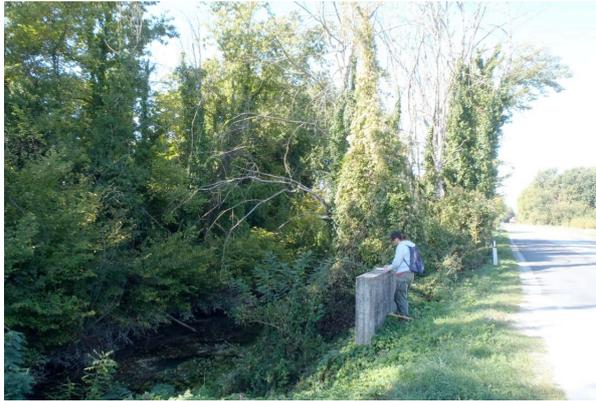
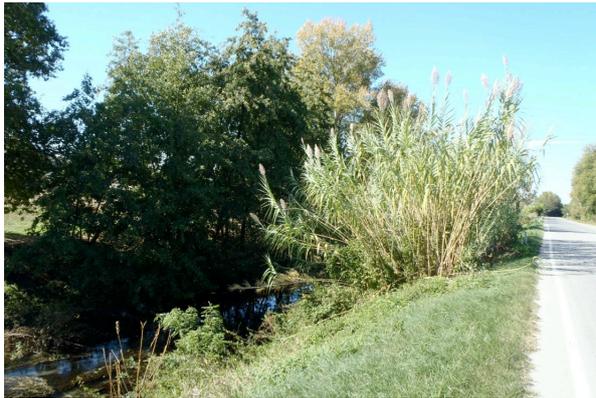
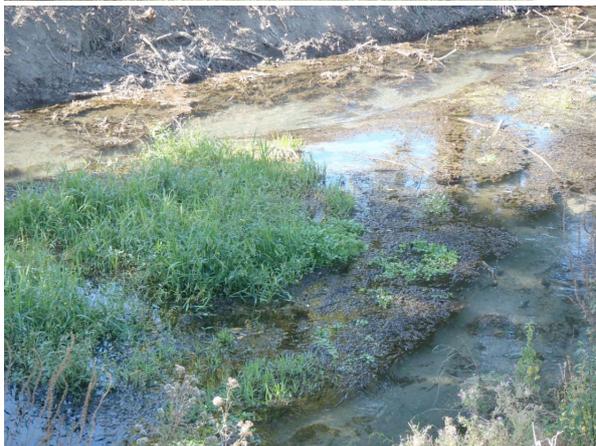
Rilievi fotografici

Subindice Morfologia: Pessima (12)

Tratto canalizzato non arginato, con variazione idraulica del solo battente e conseguente assenza di efficienza di esondazione durante le piene ordinarie; scarsa copertura di idrofite e differenziazione dell'alveo. Fondo limoso.

Dx	Primaria 35 – III	Sx	Primaria 7 – V
	Formazione riparia costituita da specie arboree quali pioppo bianco, ontano e quercia, ad elevata discontinuità indotta da suolo nudo od assottigliamento dell'ampiezza, comunque sempre contenuta entro i 10m.		Sponde coperte da una fascia continua e consolidata di erbacee, su cui si alterna la presenza di specie esotiche quali <i>Arundo donax</i> , <i>Amorpha fruticosa</i> , <i>Ailanthus altissima</i> . Presenza sporadica di olmi coperti e soffocati da edera.

Scarsa copertura ad idrofite, con *Alisma plantago aquatica*, *Myriophyllum sp.*, *Nuphar luteum* e sporadico crescita.

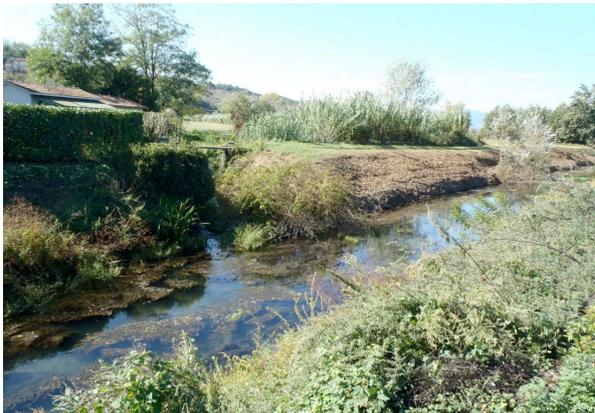
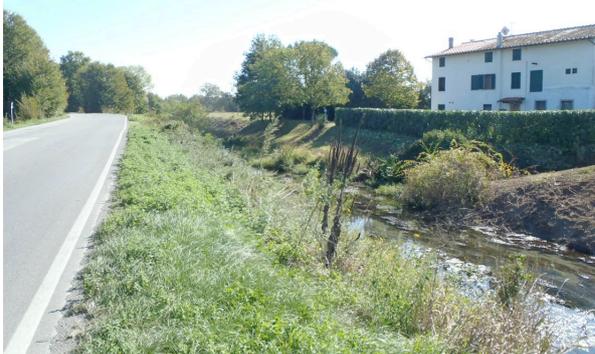
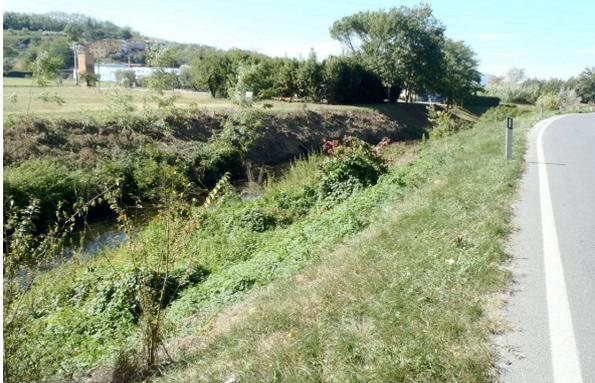
Rilievi fotografici

Subindice Morfologia: Scadente (32)

Tratto canalizzato non arginato, con variazione idrica del solo battente idraulico e conseguente assenza di efficienza di esondazione durante le piene ordinarie; copertura ad idrofite superiore al 50% del fondo, tale da assicurare una buona capacità di ritenzione.

Inserzione di un Rio in destra idraulica

Dx	Primaria 7 - V	Sx	Primaria 7 - V
	Suolo nudo ad evidente erosione; presenza di vegetazione erbacea continua e consolidata su cui si instaurano esemplari arbustivi di ailanto, ontano o quercia. Tratto finale con muro di difesa di un edificio ad uso antropico.		Sulla vegetazione erbacea continua e consolidata si instaurano esemplari esotici di <i>Ailanthus altissima</i> , <i>Amorpha fruticosa</i> , <i>Phytolacca americana</i> ed <i>Arundo donax</i> , oltre a nuclei di <i>Salcerella</i> . Qualche esemplare arboreo di roverella.

Elevata copertura ad idrofite, con *Nuphar lutheum*, *Alisma plantago aquatica*, *Ceratophyllum*, *Salcerella* e crescita.

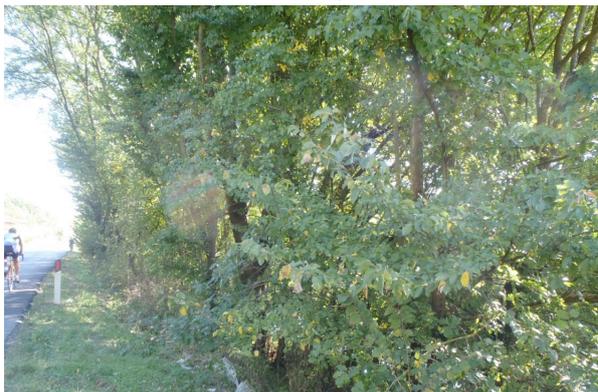
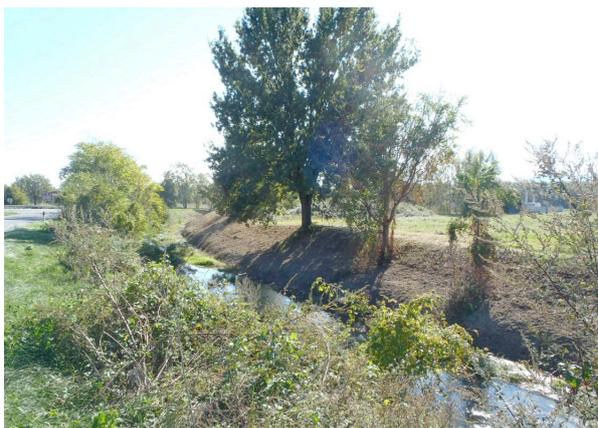
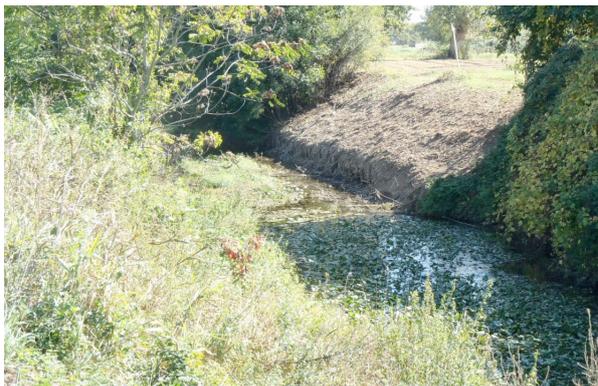
Rilievi fotografici

Subindice Morfologia: **Scadente (22)**

Tratto canalizzato non arginato, con variazione idrica del solo battente idraulico e conseguente assenza di efficienza di esondazione durante le piene ordinarie. Buona capacità di ritenzione per la presenza di idrofite in alveo.

Dx	Primaria 7 – V	Sx	Primaria 45 – II
Suolo nudo coperto da vegetazione erbacea consolidata non igrofila; sporadica presenza arborea di <i>Robinia pseudoacacia</i> .		Formazione arborea riparia di ampiezza superiore ai 5 m, priva di interruzioni, costituita da olmo e roverella.

Dx	Primaria 7 – V	Sx	Primaria 7 – V
Suolo nudo con ricacci di ontano, individui isolati di pioppo nero e roverella; presenza di ailanto.		Suolo nudo coperto da vegetazione erbacea consolidata con presenza di arbusti esotici quali ailanto e fitolacca.

Nel tratto 9, elevata presenza di *Nuphar luteum*, a tratti a copertura totale dell'alveo.
