Visona di Castelvecchio

Stazione: Monte paese

Data: 15.11.2011

RILIEVI AMBIENTALI nel transetto

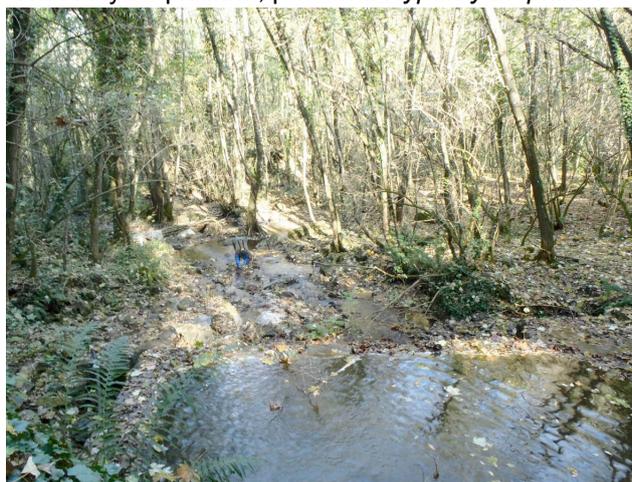
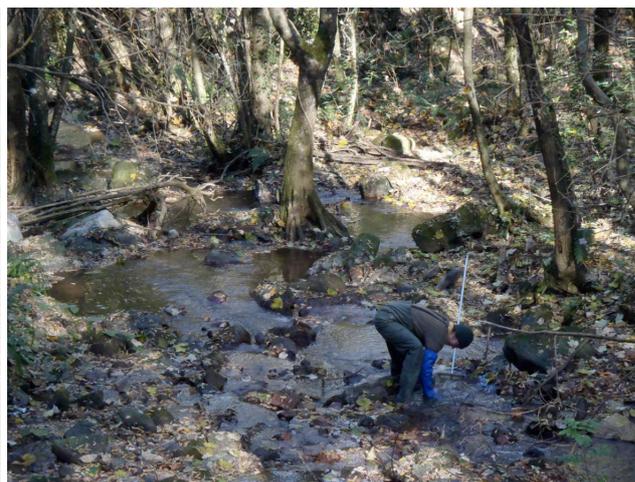
Ambiente non alterato in modo sensibile

Tra i Rhyacophilidae, presente *Hyporhyacophila*.

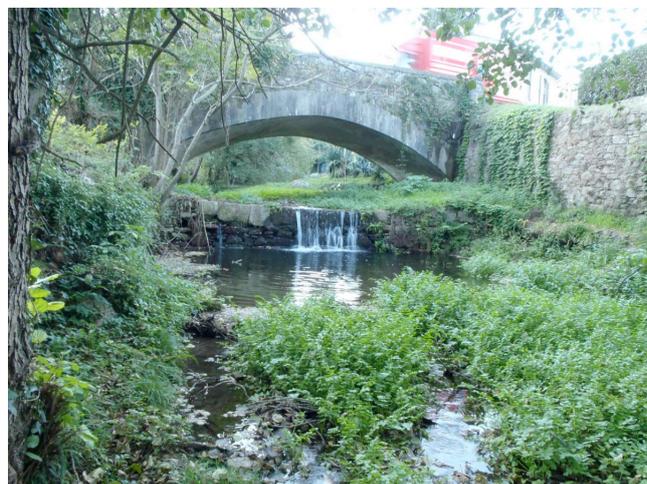
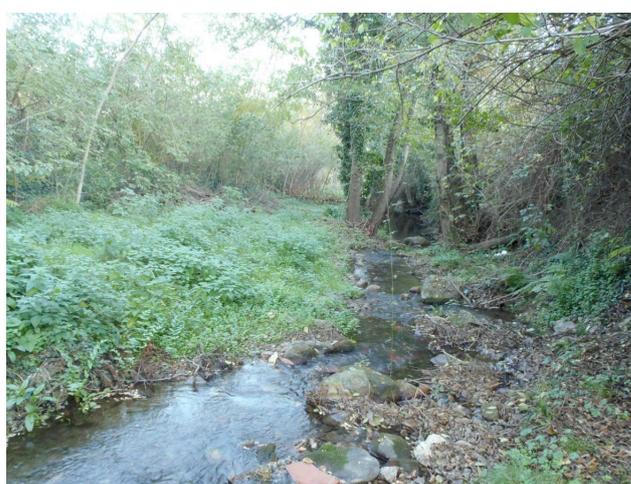
Subito a valle del ponte della Strada per Bientina.

Ambiente intermedio tra non alterato in modo sensibile e lievemente alterato
