Canale Rogio 10 – Foce Frizzone

Data: Ott 2011

Lungh. tratto: 170 mt

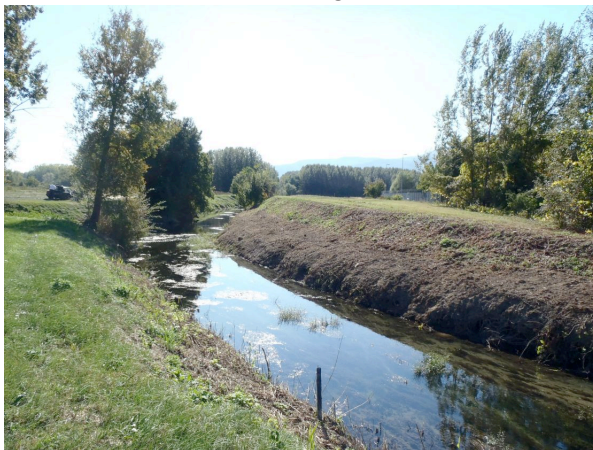
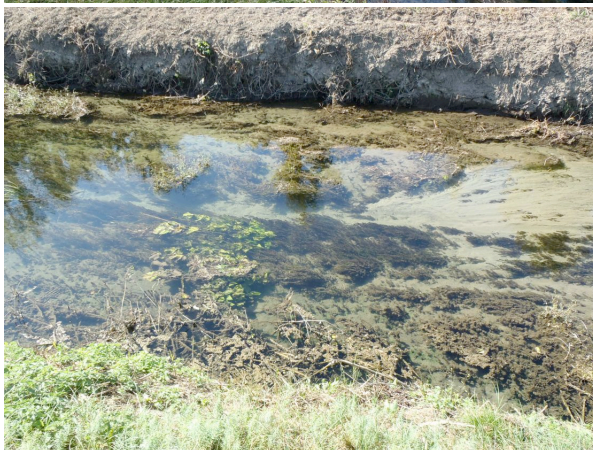
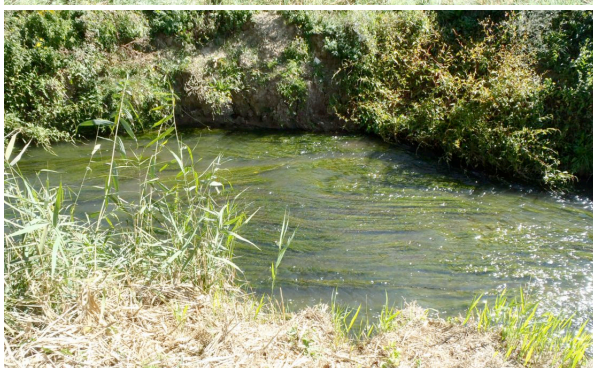
Rilievi fotografici

Dx	Primaria 3 - V	Sx	Secondaria 3 - V
Entrambe le sponde presentano recenti interventi di pulizia delle sponde: prevalenza di suolo nudo privo di un manto di vegetazione erbacea.

Tra le piante acquatiche, presenti: *Nuphar luteum*, *Potamogeton pectinatus*, *Myriophyllum sp.* e *Ceratophyllum sp.*

L'ultima immagine qui a sinistra si riferisce al Rio Frizzone, coperto da uno strato continuo di *Ceratophyllum*, pianta evidentemente a carattere tollerante.

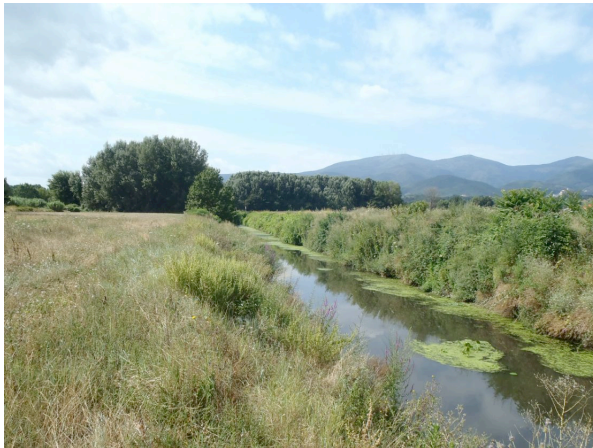
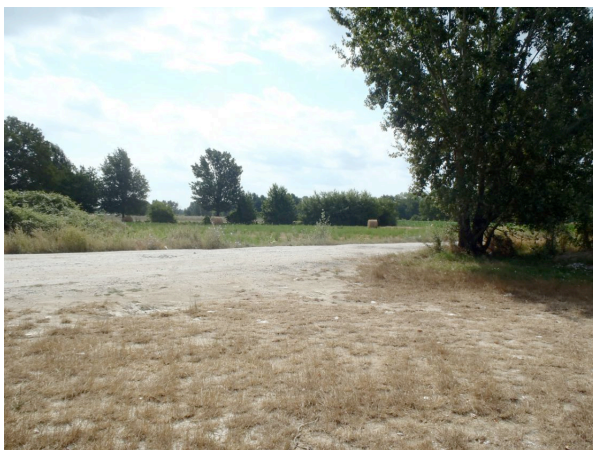
Rilievi fotografici

Dx	Secondaria 7 – III	Sx	Primaria 7 – V
Entrambe le sponde presentano una copertura continua di vegetazione erbacea non igrofila. Assenza di formazioni funzionali. Sporadica salcerella sulle sponde.

Copertura di specie tolleranti superiore al 35% dell'area totale: presenza di *Lemna sp.* e *Myriophyllum sp*

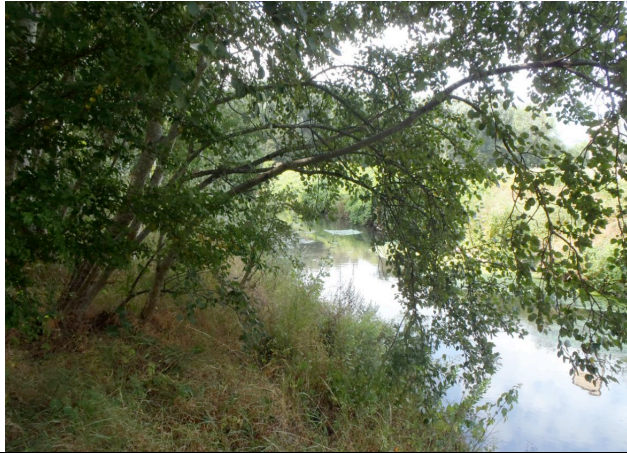
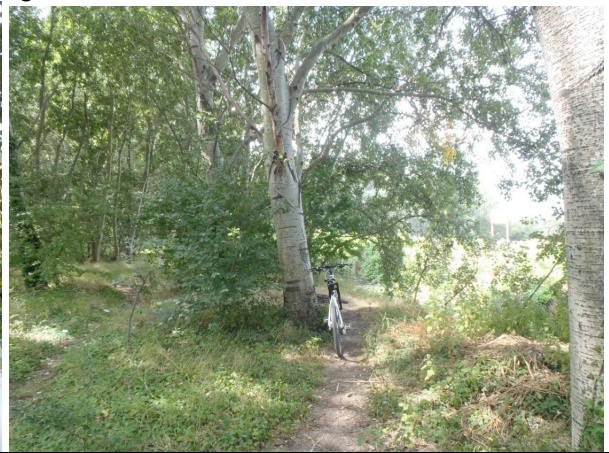
Subindice vegetazione tratto 12 (le due foto in alto)

Dx	Secondaria 7 – V	Sx	Secondaria 35 – III
copertura continua di vegetazione erbacea non igrofila. Assenza di formazioni funzionali.		Boschetto tra argine e sponda di ampiezza superiore a 10 m costituito da pioppo bianco maturo con sottobosco ripario ad evidente presenza antropica (susino selvatico)

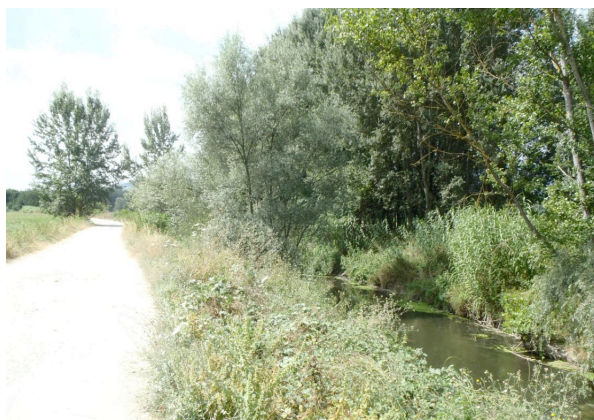
Subindice vegetazione tratto 13 (foto in basso)

Dx	Secondaria 30 – III	Sx	Secondaria 7 – V
Boschetto di ampiezza superiore a 10 m costituito da pioppo bianco e pioppo nero. Evidenti discontinuità nella copertura veegztazionale.		copertura cont inua di vegetazione erbacea non igrofila. Presenza di individui arborei giovani di pioppo nero.

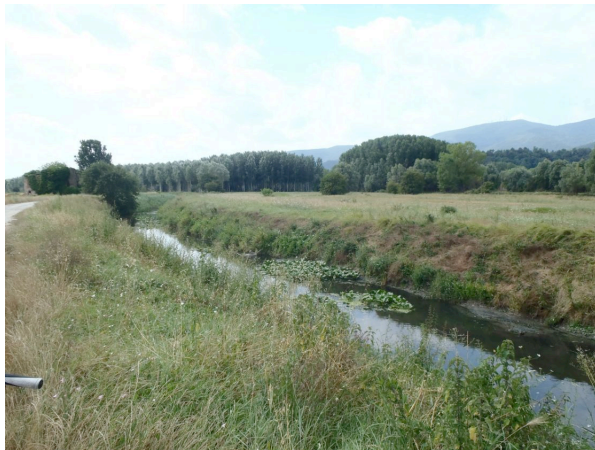
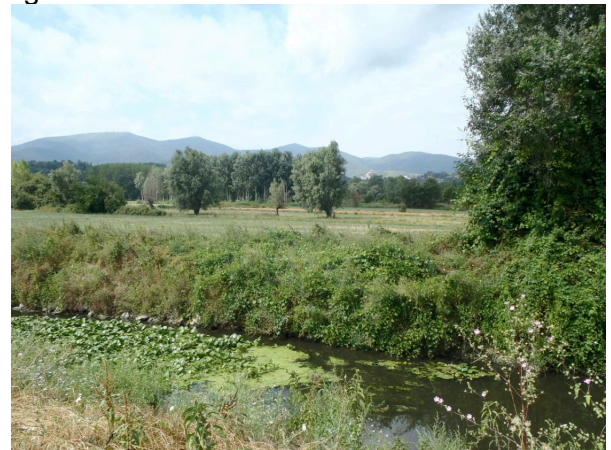
Data: Lug 2012
Rilievi fotografici

Dx	Primaria 7 - V	Sx	Primaria 7 - V
Suolo nudo coperto da vegetazione erbacea consolidata non igrofila; sporadica presenza di arbusti ripari in destra.

Buona presenza di *Nuphar luteum*, oltre *Ceratophyllum* e *Lemna*.
