## COMUNE DI PORCARI

**INTERVENTI IN SOMMA URGENZA PER IL  
RIPRISTINO DI UNA PORZIONE DI SOLAIO DI  
SOFFITTATURA DELL'ATRIO DELLA SCUOLA  
MATERNA "CHERUBINA GIOMETTI", SEDE "G" VIA  
GIANNINI**

### RELAZIONE TECNICA

Lucca, 18 Gennaio 2017

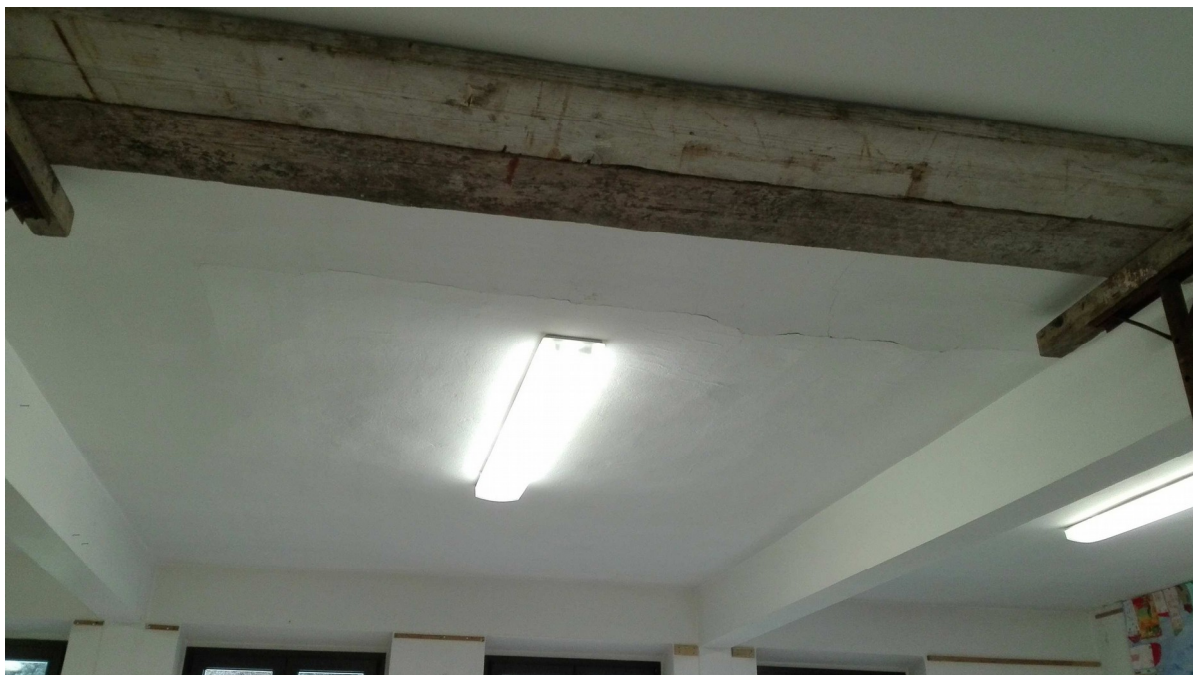
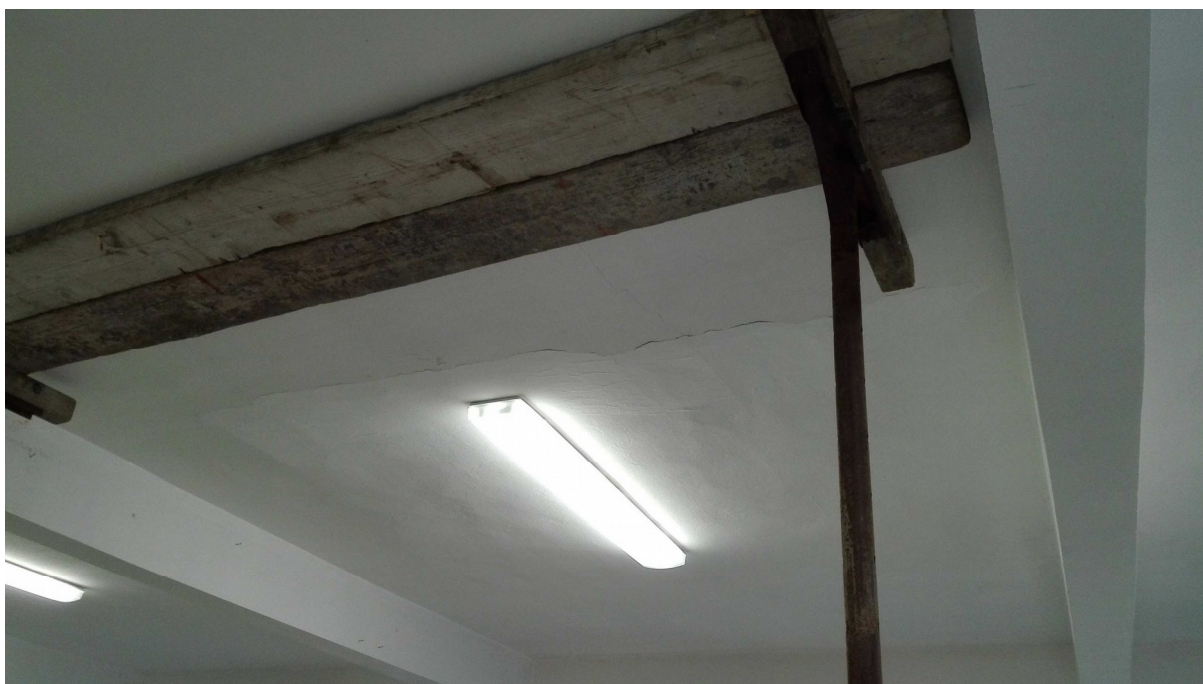
Dall'esame dello stato dei luoghi si è potuto riscontrare che le lesioni erano state causate dallo sfondellamento delle tavelle poggiate sui travetti tipo SAP. Si è potuto, inoltre, notare che alcune tavelle risultavano più corte del necessario e venivano mantenute in posizione dalla malta

cementizia che andava a colmare le zone più corte che non poggiavano sull'aletta in laterizio del travetto.

Vista della lesione nel terzo campo della copertura dell'atrio

Sulla base di quanto si è potuto riscontrare si è deciso, pertanto, di intervenire sugli ultimi due campi della copertura dell'atrio sostituendo l'attuale solaio con uno composto da profili metallici del tipo HEA100 e tavelloni in laterizio poggiati sulle ali inferiori degli stessi.

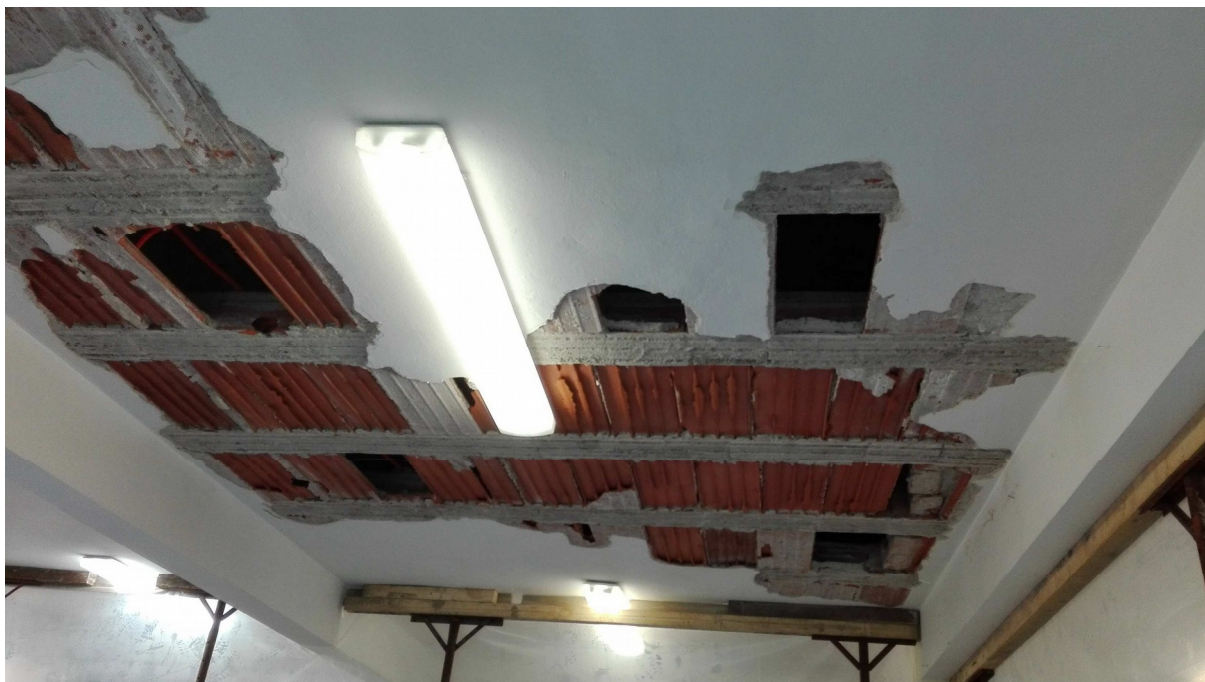
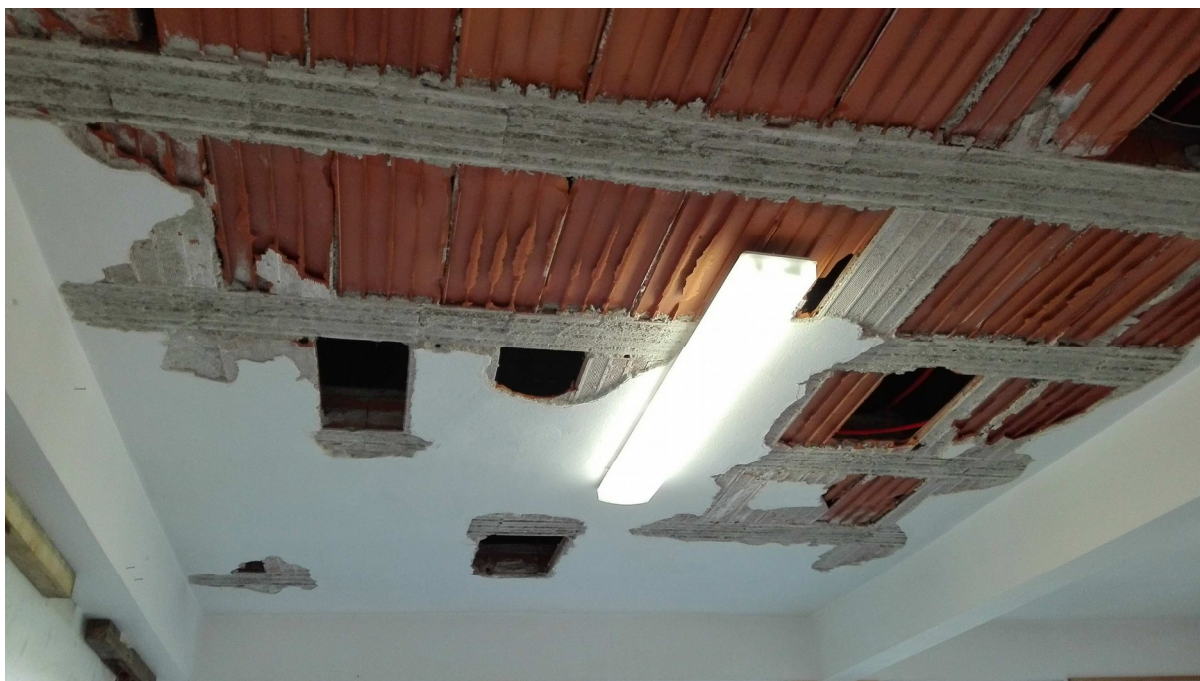
Rimozione delle porzioni pericolanti delle tavelle nel terzo campo di copertura dell'atrio

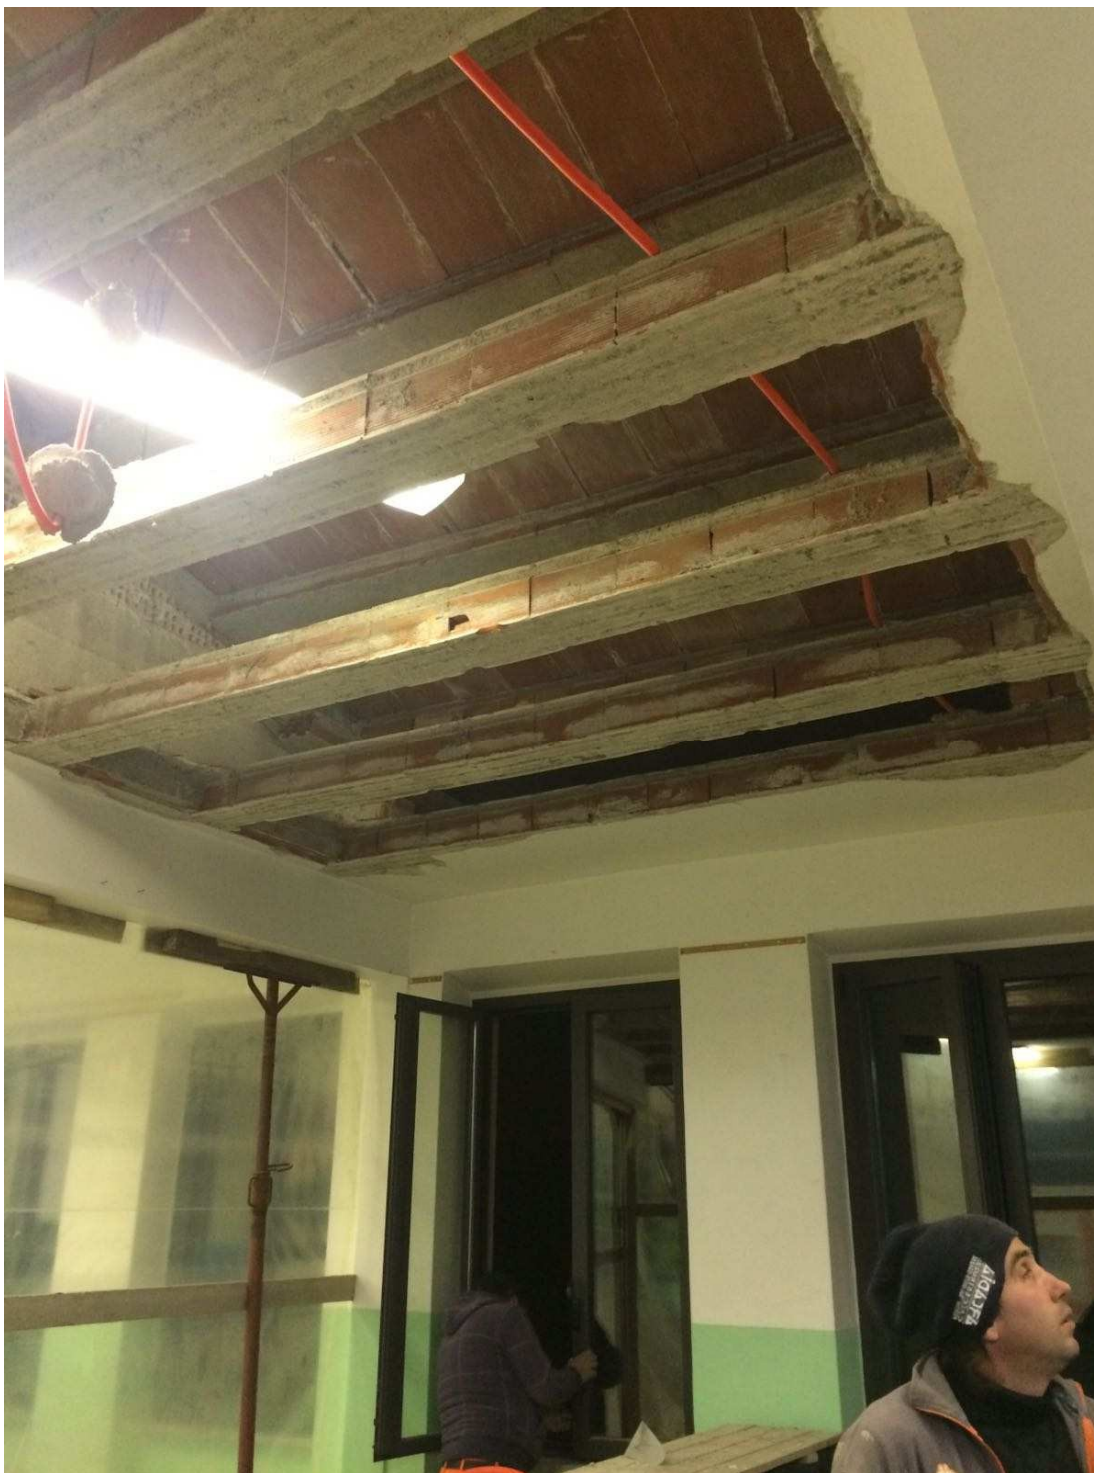
Demolizione totale delle tavole pericolanti nel terzo campo della copertura dell'atrio

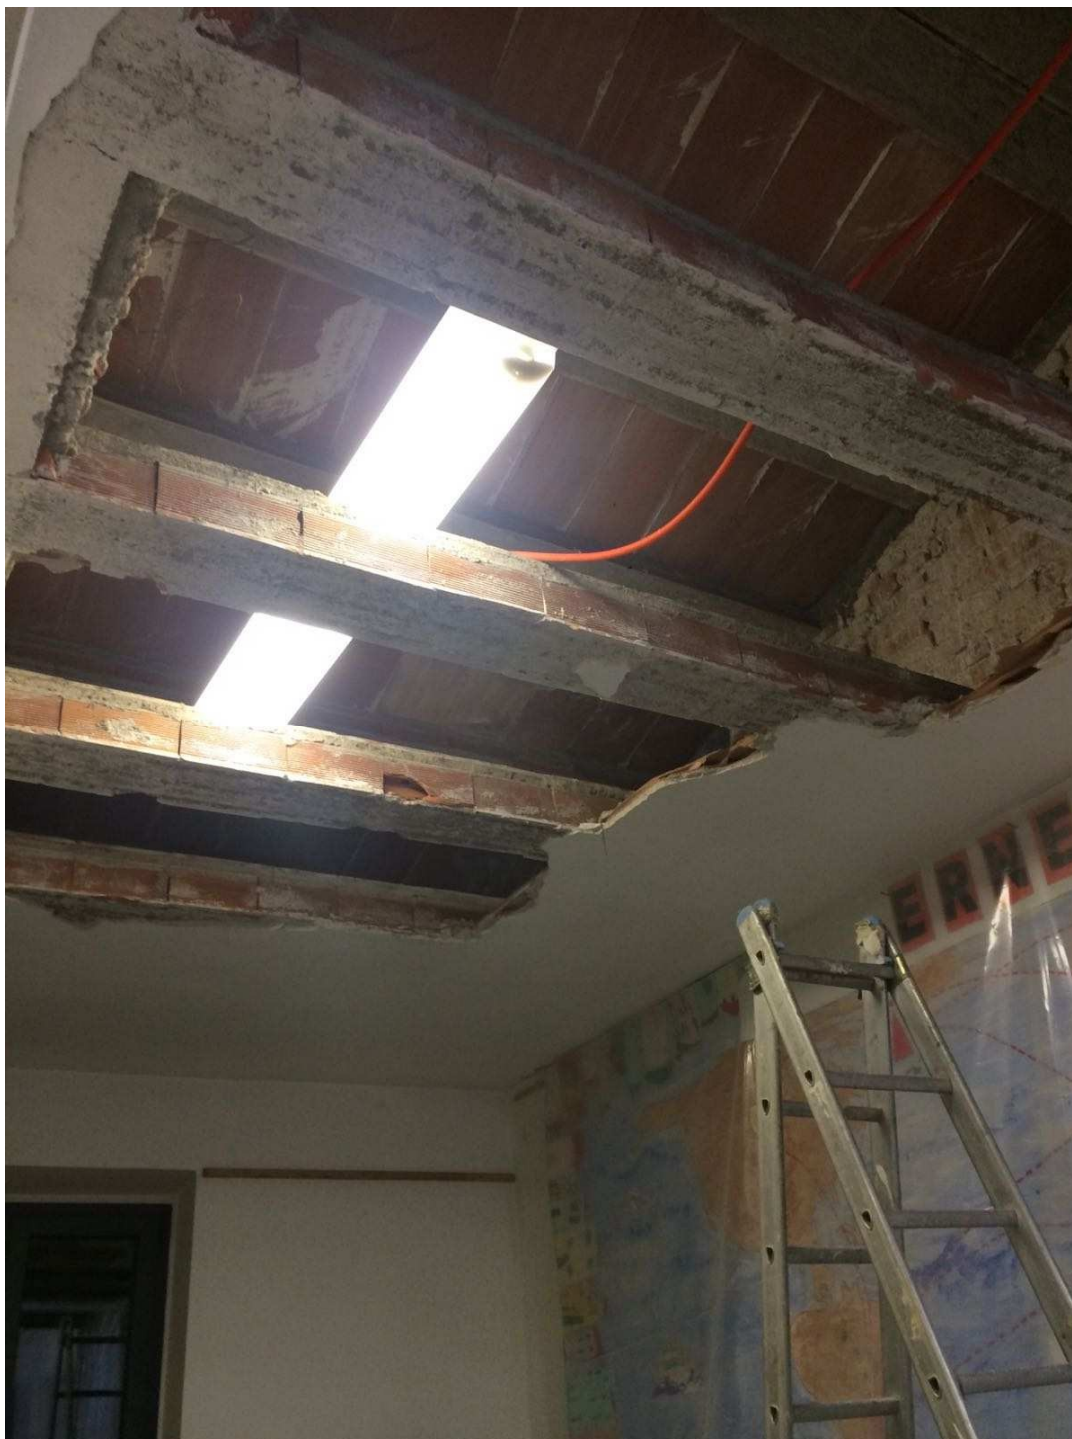
L'estensione dei sondaggi alla terza e quarta campata della copertura dell'atrio ha permesso di riscontrare la presenza di ulteriori zone critiche che sarebbero potute venir giù a breve.

Demolizione parziale delle tavelle pericolanti nel quarto campo della copertura dell'atrio

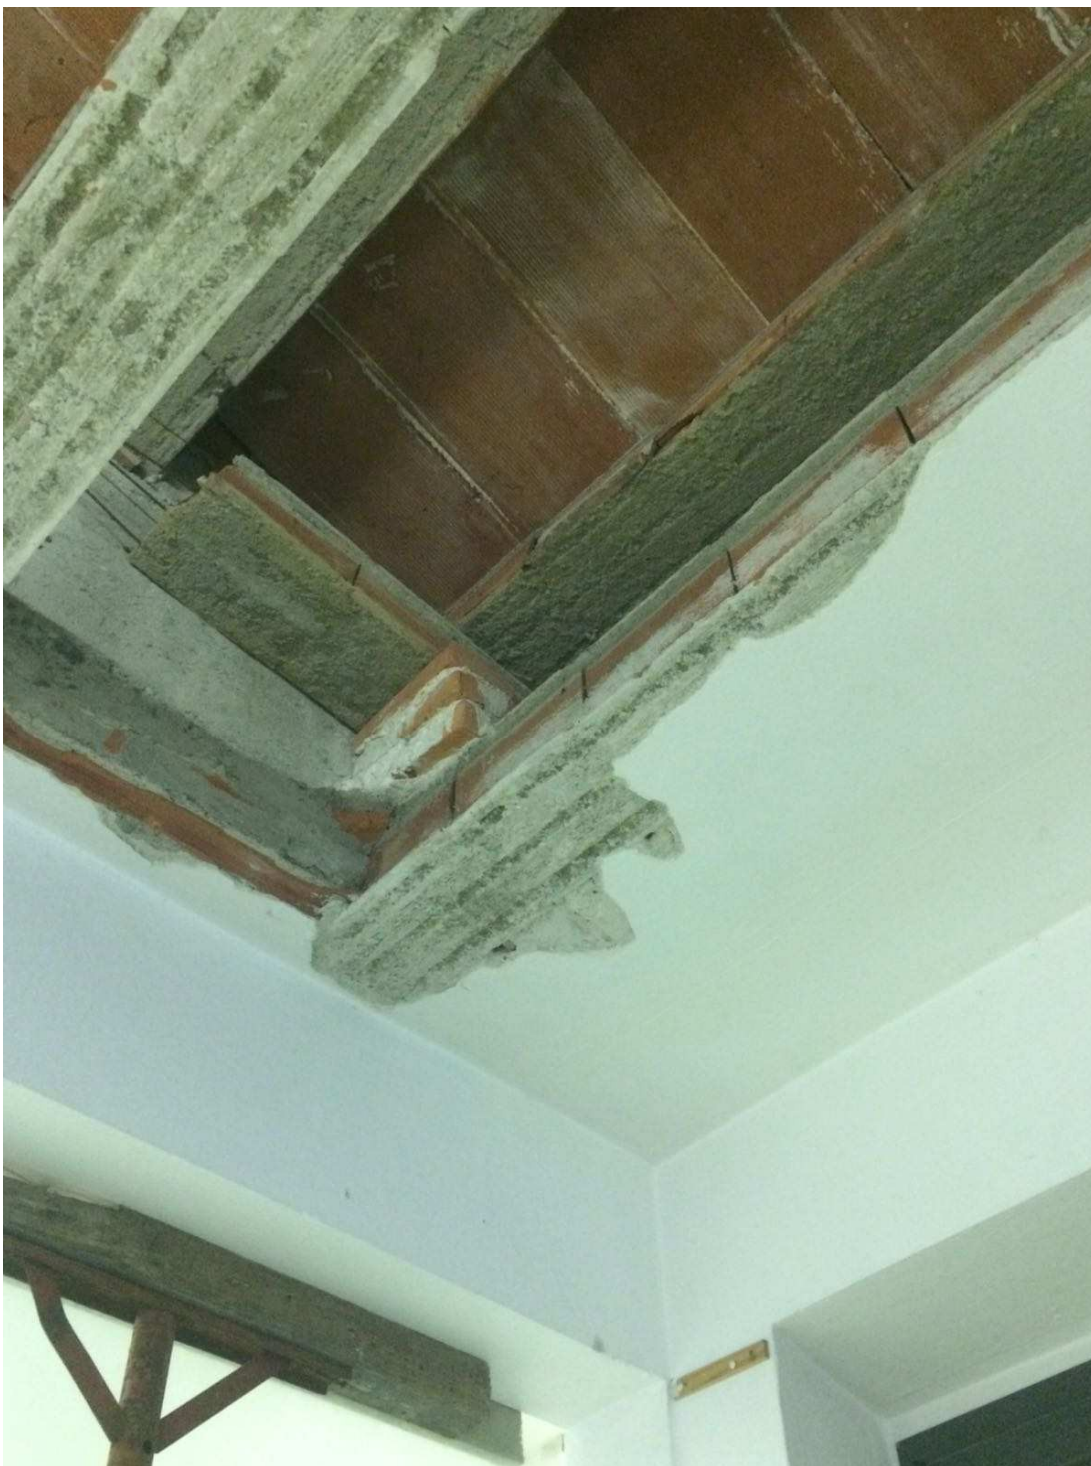
I sondaggi effettuati hanno permesso infine di valutare anche i travetti in laterizio esistenti che risultavano in buono stato conservativo senza fornire sufficienti garanzie nei confronti di rotture fragili dei bordi che sorreggevano le tavelle.

Vista locale di uno spigolo della copertura dell'atrio dopo la demolizione delle tavelle

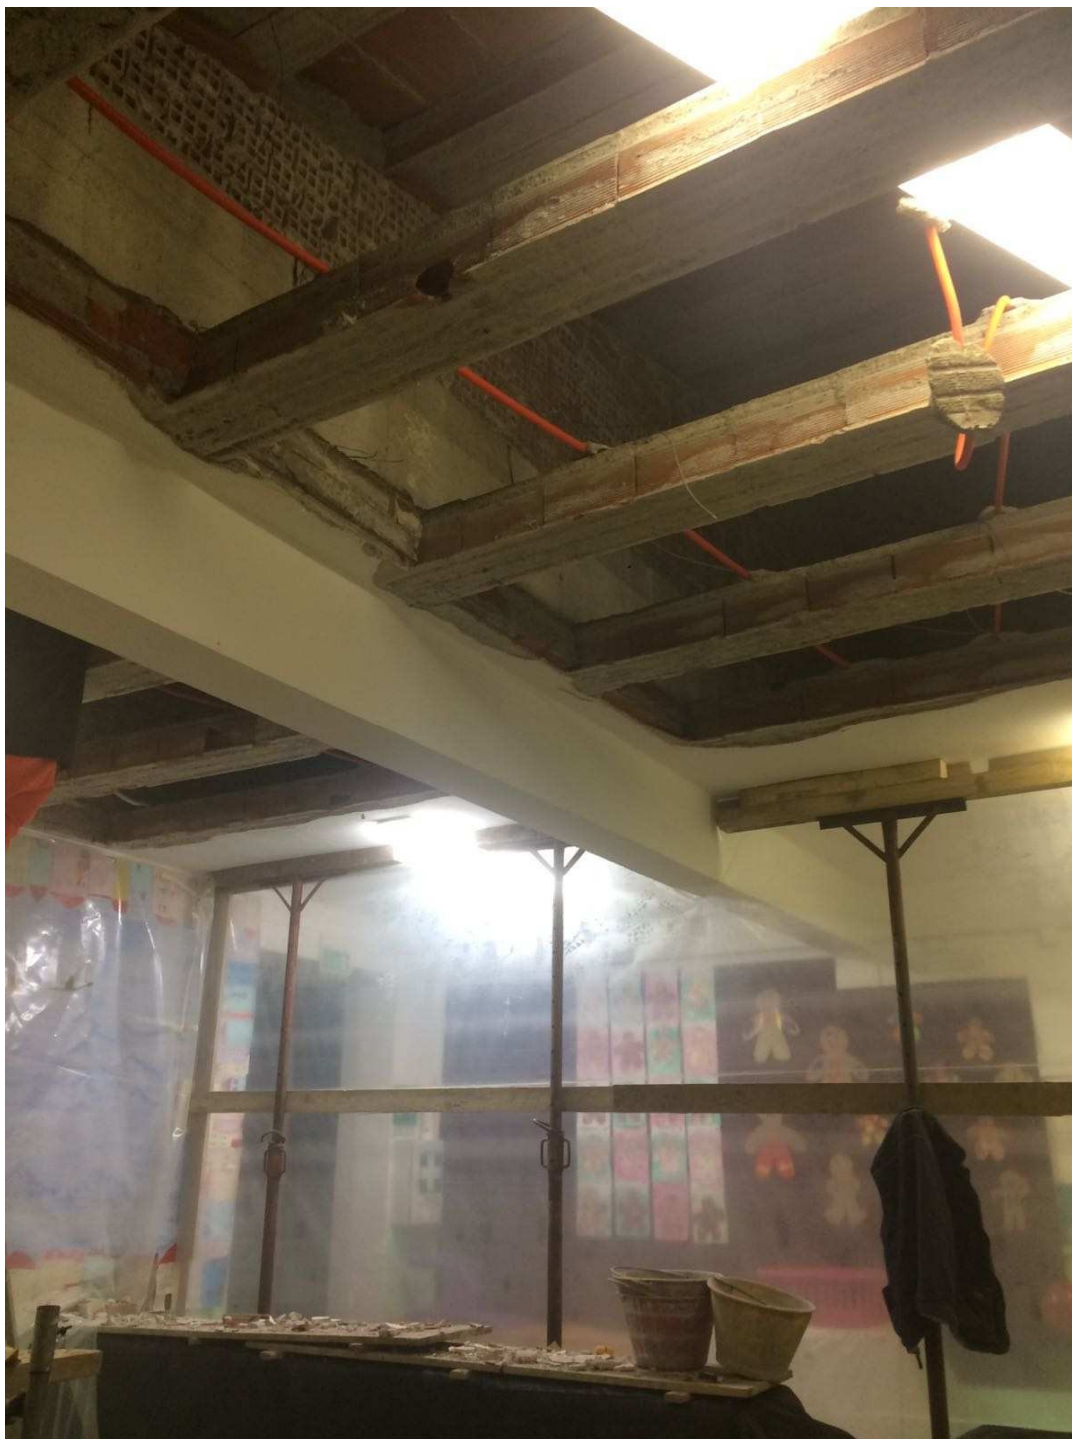
Demolizione totale delle tavelle pericolanti nel quarto campo della copertura dell'atrio

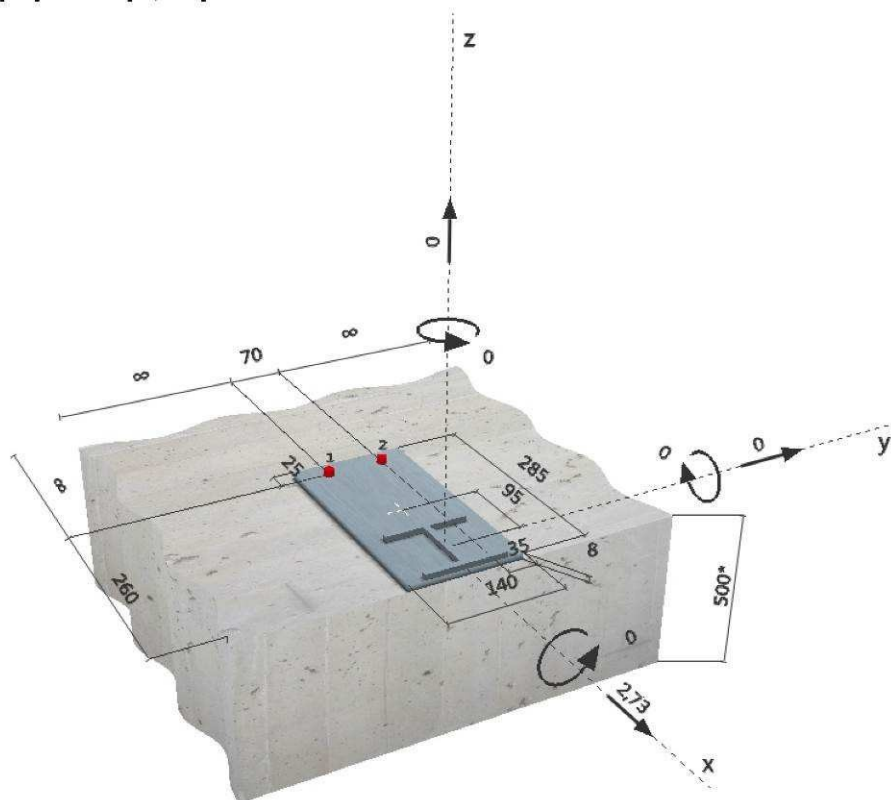
Geometria [mm] & Carichi [kN, kNm]

La trasmissione dei carichi verticali dalle nuove strutture a quelle esistenti è assegnata ad una coppia di tasselli meccanici tipo Hilti HST M12 o equivalenti per ogni piastra di estremità di profilo HEA100. La piastra è connessa alla trave anche mediante due ancoraggi chimici a quota dell'asse del profilo che hanno il compito di assorbire eventuali azioni assiali di trazioni.

Materiale base:	fessurato calcestruzzo, C20/25, $f_{cc} = 25,00 \text{ N/mm}^2$ ; $h = 500 \text{ mm}$	
Armatura:	nessuna armatura o interasse tra le armature $\geq 150 \text{ mm}$ (qualunque $\emptyset$ ) o $\geq 100 \text{ mm}$ ( $\emptyset \leq 10 \text{ mm}$ ) senza armatura di bordo longitudinale

Dato che la resistenza della coppia di tassella nella configurazione geometrica di progetto risulta 1428 daN > 253 daN, il collegamento risulta verificato.
