COMUNE DI PORCARI

Progetto per la realizzazione di
insediamento produttivo in variante al R.U.
ai sensi dell' art. 35 della L.R. 65/2014

Capannone C: rapporti aeroilluminanti
zona uffici

TAV.
15
SCALA 1:100

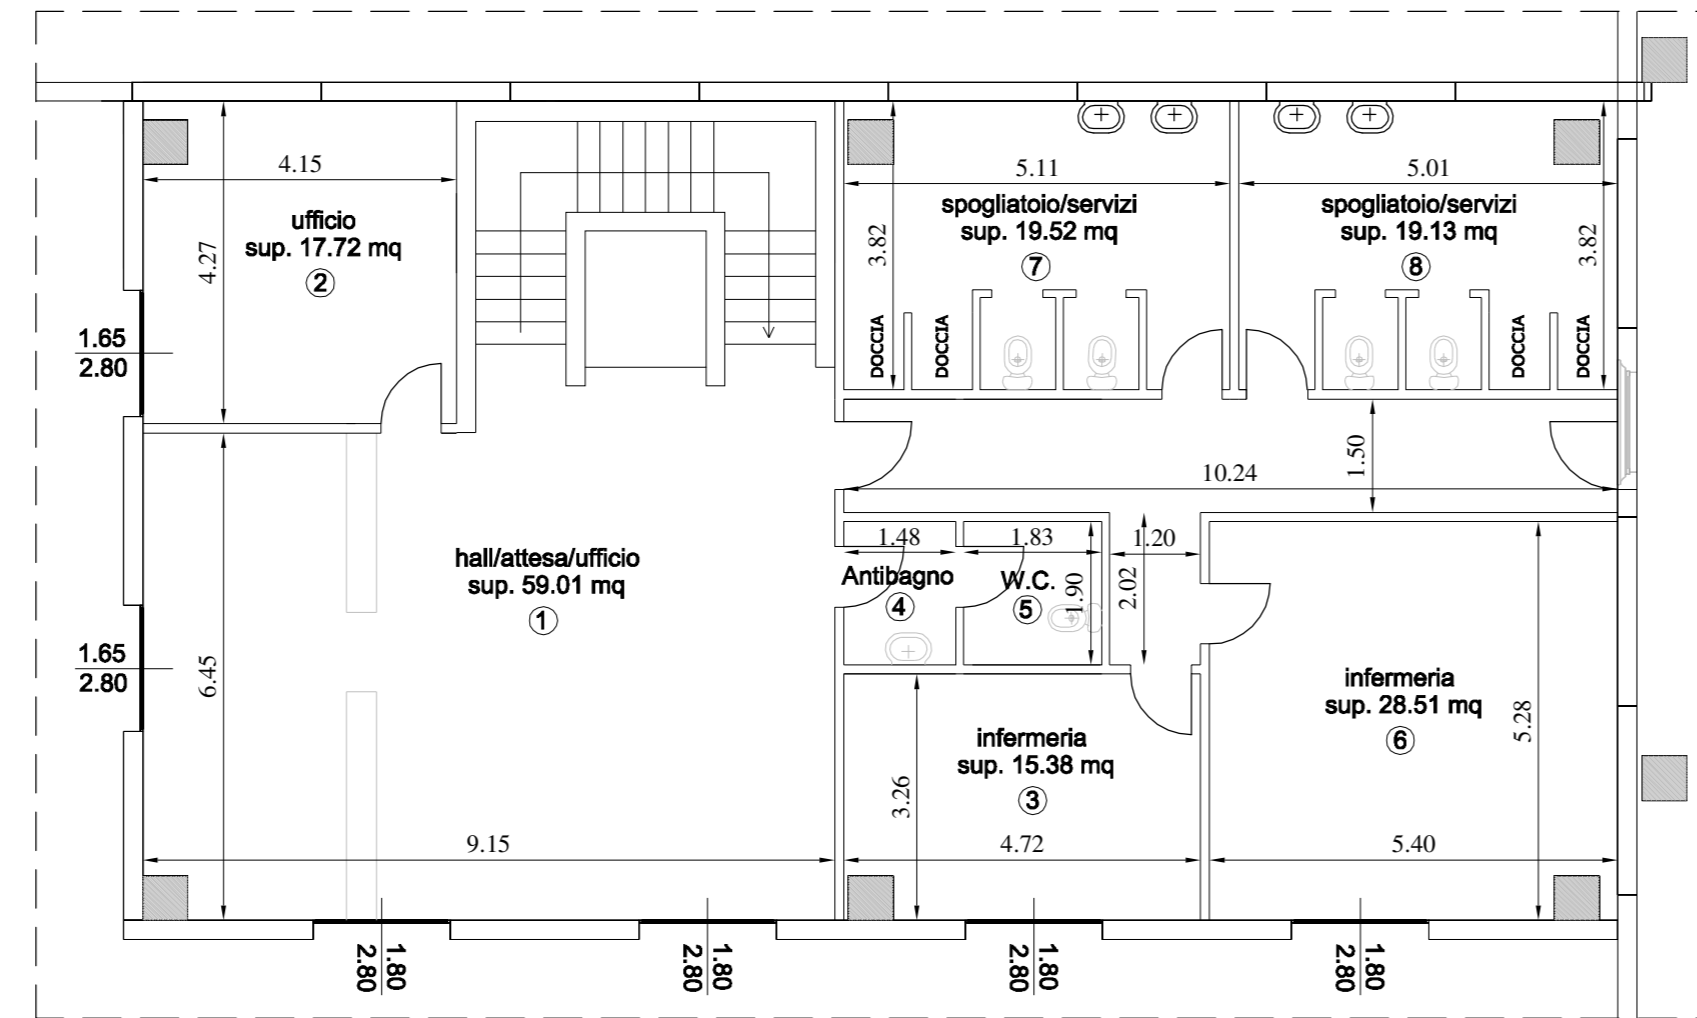
PLANIMETRIA PIANO TERRA

DESTINAZIONE LOCALE	SUP. UTILE (mq)	SUP. AER (mq)	SUP. ILL (mq)	RAPPORTO AEROILL. (≥1/8)
Hall/attesa/ufficio ①	59.01	8.00	14.70	59.01 / 8 = 7.37 verificato
Ufficio ②	17.72	2.50	4.62	17.72 / 8 = 2.21 verificato
Infermeria ③	15.38	2.00	5.04	15.38 / 8 = 1.92 verificato
Antibagno ④	2.81	areazione forzata		verificato
W.C. disabili ⑤	3.47	areazione forzata		verificato
Infermeria ⑥	28.51	4.00	5.04	28.51 / 8 = 3.56 verificato
Spogliatoio/servizi ⑦	19.52			verificato
Spogliatoio/servizi ⑧	19.13			verificato

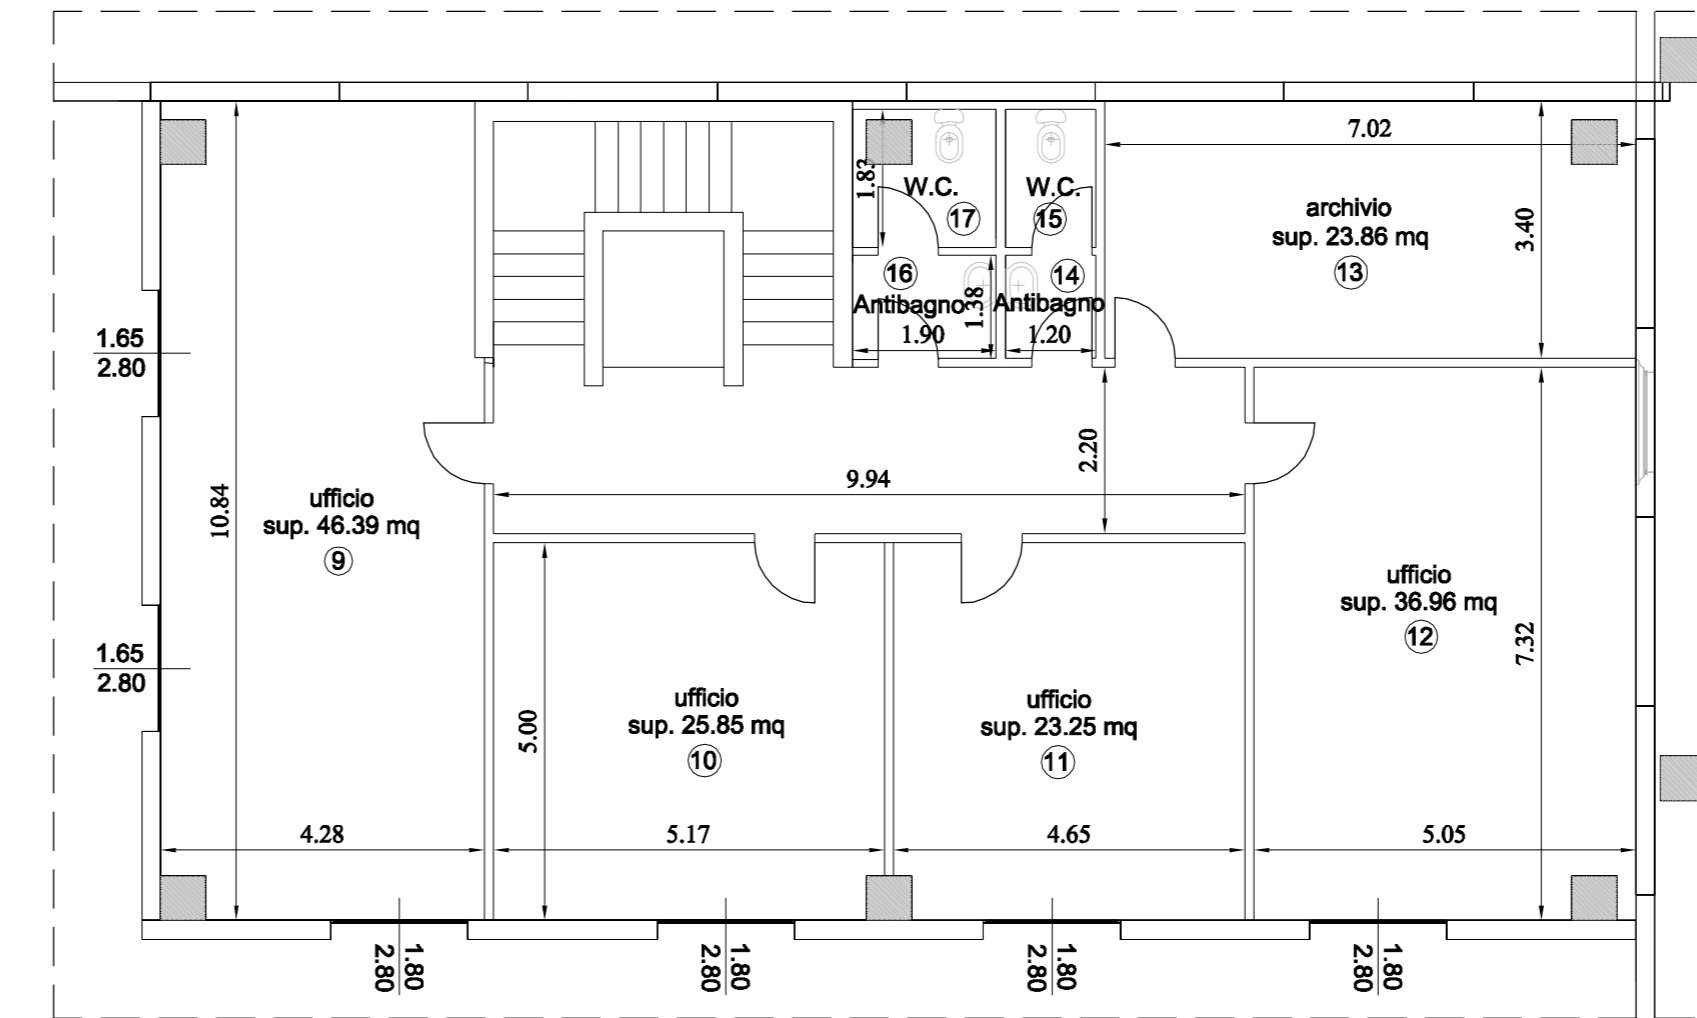
PLANIMETRIA PIANO PRIMO

DESTINAZIONE LOCALE	SUP. UTILE (mq)	SUP. AER (mq)	SUP. ILL (mq)	RAPPORTO AEROILL. (≥1/8)
Ufficio ⑨	46.39	6.00	14.28	46.39 / 8 = 5.79 verificato
Ufficio ⑩	25.85	3.50	5.04	25.85 / 8 = 3.23 verificato
Ufficio ⑪	23.25	3.50	5.04	23.25 / 8 = 2.90 verificato
Ufficio ⑫	36.96	5.04	5.04	25.85 / 8 = 4.62 verificato
Archivio ⑬	23.86			verificato
Antibagno ⑭	1.65	areazione forzata		verificato
W.C. personale ⑮	2.19	areazione forzata		verificato
Antibagno ⑯	2.62	areazione forzata		verificato
W.C. personale ⑰	3.47	areazione forzata		verificato

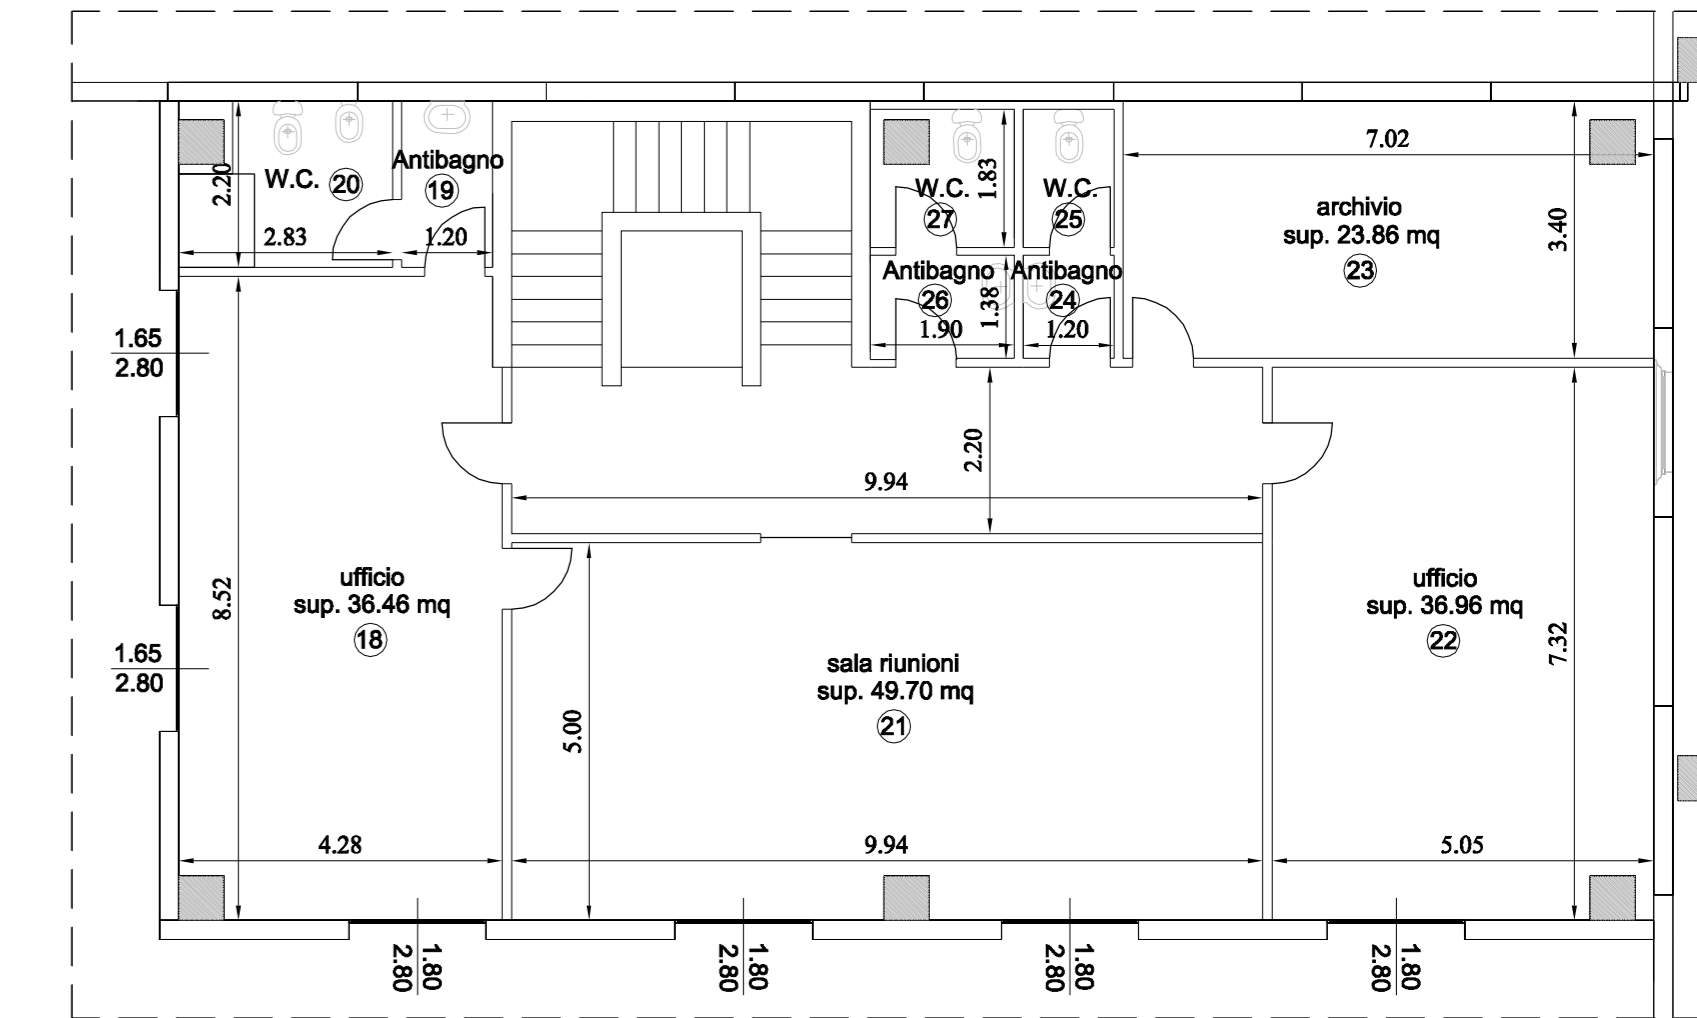
PLANIMETRIA PIANO SECONDO

DESTINAZIONE LOCALE	SUP. UTILE (mq)	SUP. AER (mq)	SUP. ILL (mq)	RAPPORTO AEROILL. (≥1/8)
Ufficio ⑱	36.46	5.00	14.28	36.46 / 8 = 4.55 verificato
Antibagno ⑲	2.64	areazione forzata		verificato
W.C. personale ⑳	6.22	areazione forzata		verificato
Sala riunioni ㉑	49.70	6.5	10.08	49.70 / 8 = 6.21 verificato
Ufficio ㉒	36.96	5.04	5.04	36.96 / 8 = 4.62 verificato
Archivio ㉓	23.86			verificato
Antibagno ㉔	1.65	areazione forzata		verificato
W.C. personale ㉕	2.19	areazione forzata		verificato
Antibagno ㉖	2.62	areazione forzata		verificato
W.C. personale ㉗	3.47	areazione forzata		verificato
